Asbestinventarisatetest

Kpt. R. Wouterslaan 24, 1780 Wemmel

Attestnummer : 20230418-000077.000

Uitgegeven op : 18.04.2023

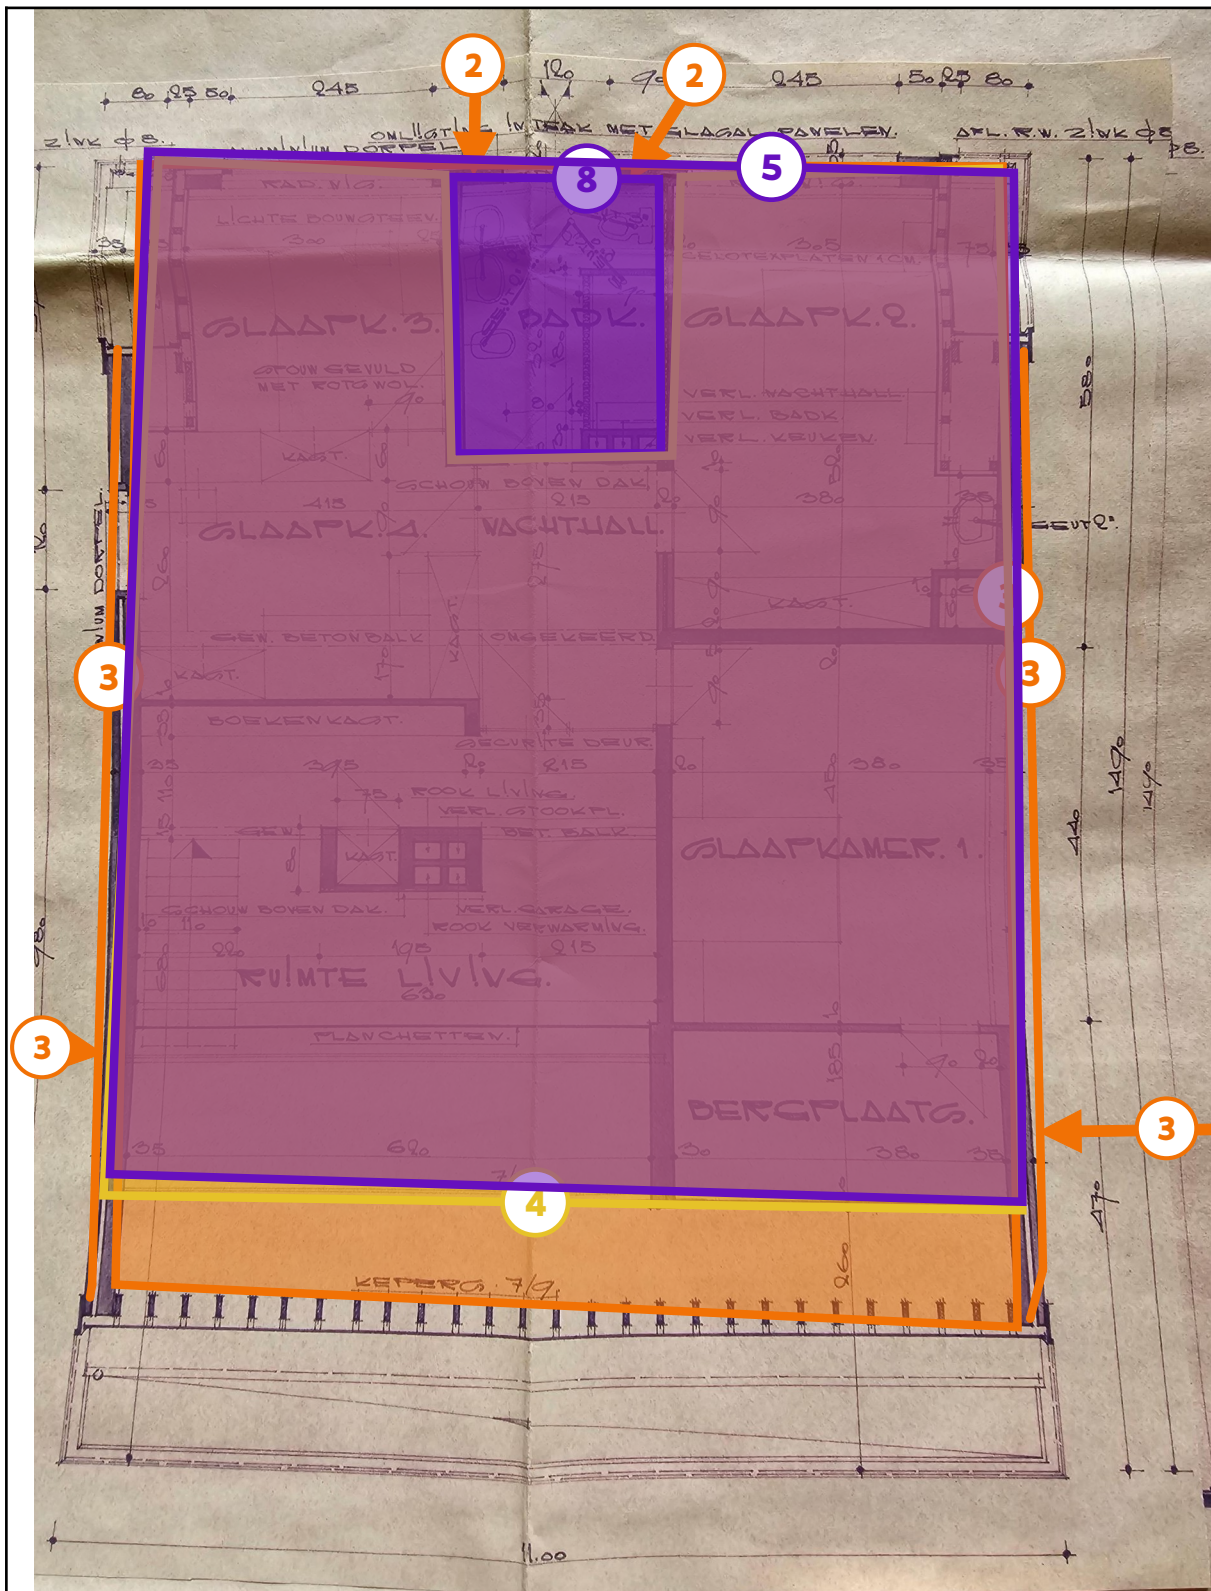
Plan 1.2: 1e verdiep

2. Glasbetonplaten	Asbestmateriaal	Verwijderen
3. Leiendak	Asbestmateriaal	Verwijderen
4. Vinylzeil op de vloer	Asbestmateriaal	Zorgvuldig beheren
5. Onderdakplaat	Beperking	-
8. Tegellijm	Advies	-

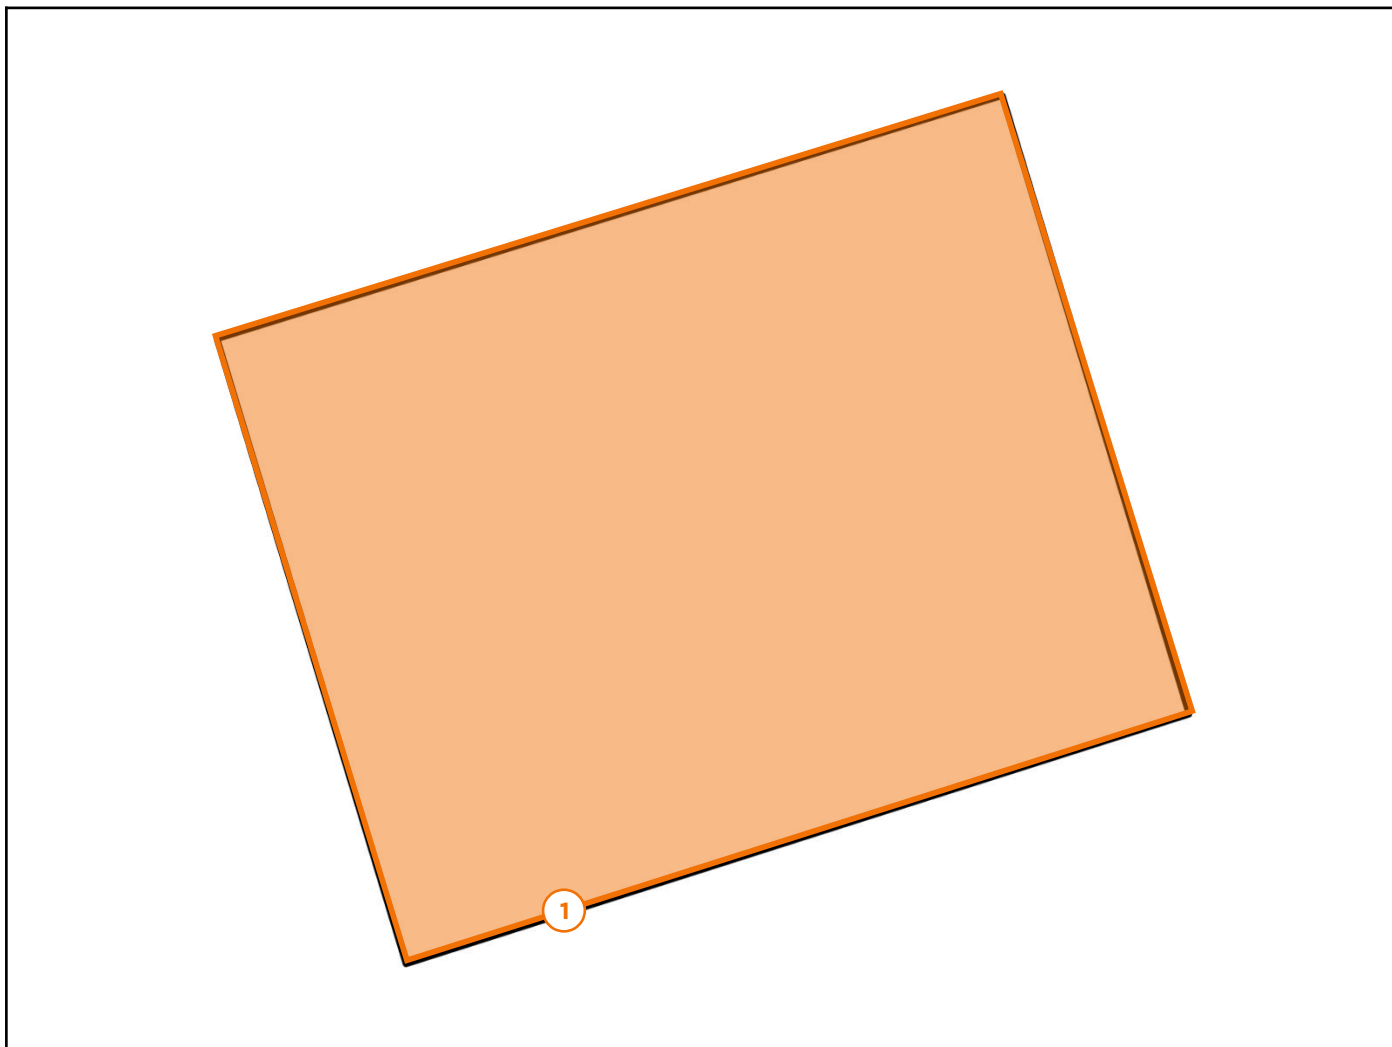
Plan 2.1: Tuinhuis

Beschrijving	Type	Actie
1. Golfplaten	Asbestmateriaal	Verwijderen

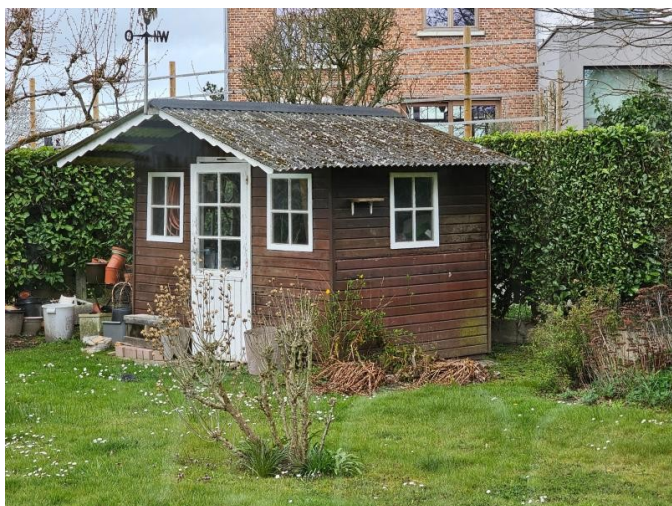
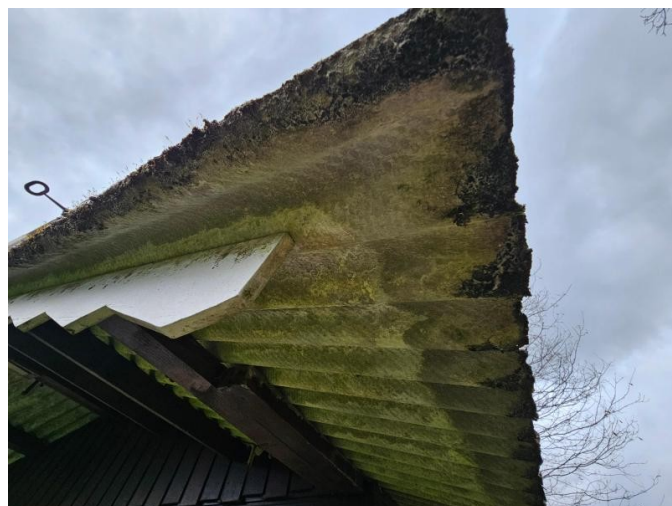
Het asbestmateriaal valt onder de mijlpaal van 2034.

Verwijderen

Eindbeoordeling materiaalrisico	Laag materiaalrisico en/of verlaagde kans op vezelvrijgave
---------------------------------	--

Beschrijving	Golfplaten
Omgeving	Buiten
Primaire drager	Plat dak
Asbestmateriaal	Dak- en gevelbekleding - Golfplaat
Bindmiddel van asbestmateriaal	Cement
Gebondenheid op basis van bindmiddel	Hecht
Hoeveelheid (oppervlakte - aantal)	• 10,00 m ² - 1 stuk
Totale oppervlakte	10,00 m ²
Eenvoudig bereikbaar	Ja
Bevestigingswijze	• Geklemd

Identificatiemethode	Vaststelling zonder monstername
Destructieve handeling voor identificatie	Nee
Opmerking	Honingraatstructuur duidelijk zichtbaar

- Zorg voor een veilig beheer. Vermijd het beschadigen van het asbestmateriaal. Controleer de toestand jaarlijks op wijzigingen.
- Verwijder dit asbestmateriaal zo snel mogelijk. Volg de toestand goed op.
- Voer bijkomende staalname(s) uit.

- Eenvoudige handelingen: mag via doe-het-zelf of door werknemer(s) met opleidingsattest eenvoudige handelingen
eenvoudige handelingen

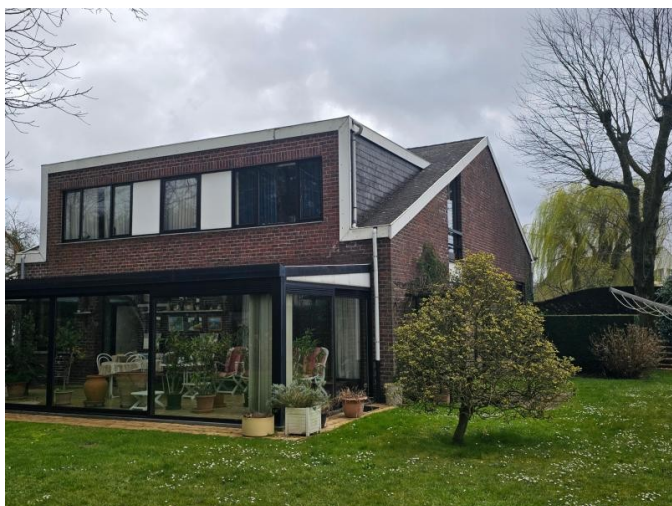
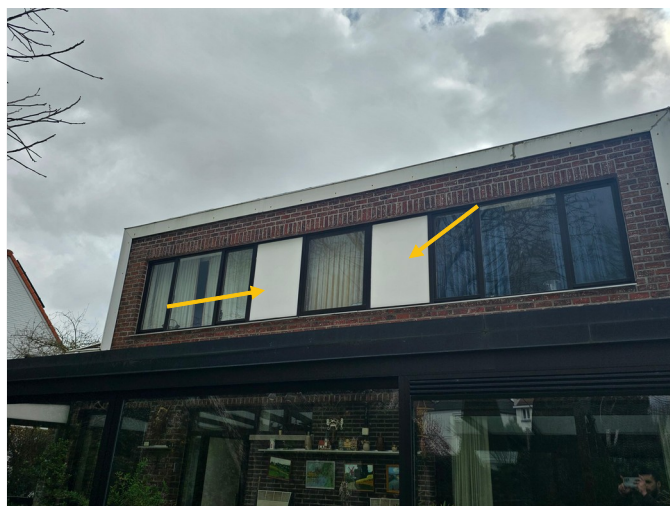
Het asbestmateriaal valt onder de mijlpaal van 2034.

Verwijderen

Eindbeoordeling materiaalrisico	Laag materiaalrisico en/of verlaagde kans op vezelvrijgave
---------------------------------	--

Beschrijving	Glasbetonplaten
Omgeving	Buiten
Primaire drager	Wandopening verticaal (raam, deur, ...)
Asbestmateriaal	Dak- en gevelbekleding - Plaat
Bindmiddel van asbestmateriaal	Cement
Gebondenheid op basis van bindmiddel	Hecht
Hoeveelheid (oppervlakte - dikte - aantal)	• 2,00 m ² - 1,00 cm - 2 stuks
Totaal volume	0,04 m ³
Eenvoudig bereikbaar	Ja

Bevestigingswijze	<ul style="list-style-type: none">• Geklemd• Verlijmd, ingegoten, versmeerd
Identificatiemethode	Vaststelling zonder monstername
Destructieve handeling voor identificatie	Nee
Opmerking	Op bestek aangeduid als glasbetonplaten

- Zorg voor een veilig beheer. Vermijd het beschadigen van het asbestmateriaal. Controleer de toestand jaarlijks op wijzigingen.
- Zorg voor een veilig beheer en verwijder dit asbestmateriaal wanneer het bij werken eenvoudig bereikbaar wordt. Controleer de toestand jaarlijks op wijzigingen.
- Voer bijkomende staalname(s) uit.

- Hermetische zone (erkend asbestverwijderaer)
Hermetische zone

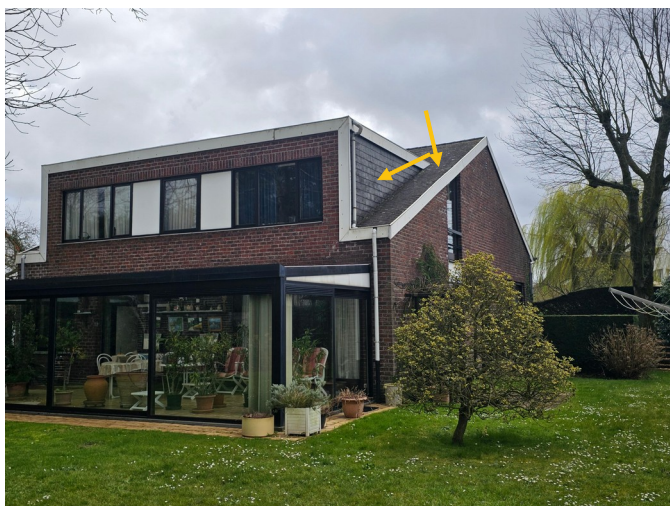
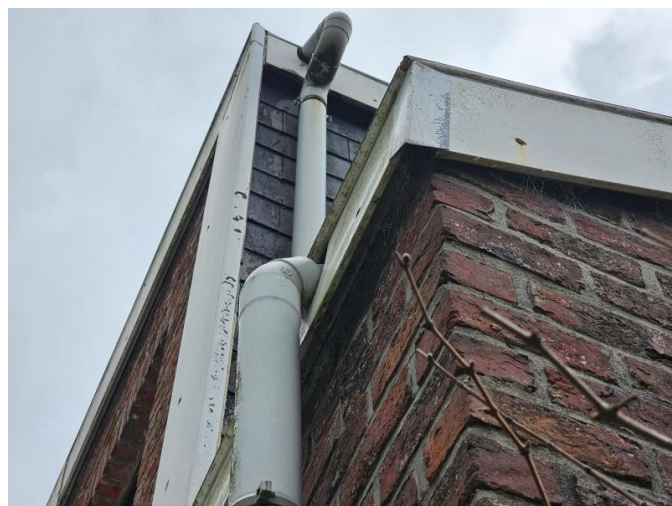
Het asbestmateriaal valt onder de mijlpaal van 2034.

Verwijderen

Eindbeoordeling materiaalrisico	Laag materiaalrisico en/of verlaagde kans op vezelvrijgave
---------------------------------	--

Beschrijving	Leiendak
Omgeving	Buiten
Primaire drager	Plat dak
Asbestmateriaal	Dak- en gevelbekleding - Lei, shingle
Bindmiddel van asbestmateriaal	Cement
Gebondenheid op basis van bindmiddel	Hecht
Hoeveelheid (oppervlakte - aantal)	<ul style="list-style-type: none">• 150,00 m² - 1 stuk
Totale oppervlakte	150,00 m ²
Eenvoudig bereikbaar	Ja
Bevestigingswijze	<ul style="list-style-type: none">• Genageld, geniet
Identificatiemethode	Vaststelling zonder monsternamen

Destructieve handeling voor identificatie	Nee
Opmerking	Exacte oppervlakte niet bepaald

- Zorg voor een veilig beheer. Vermijd het beschadigen van het asbestmateriaal. Controleer de toestand jaarlijks op wijzigingen.
- Verwijder dit asbestmateriaal zo snel mogelijk. Volg de toestand goed op.
- Voer bijkomende staalname(s) uit.

- Eenvoudige handelingen: enkel door erkend asbestverwijderaar
- Eenvoudige handelingen

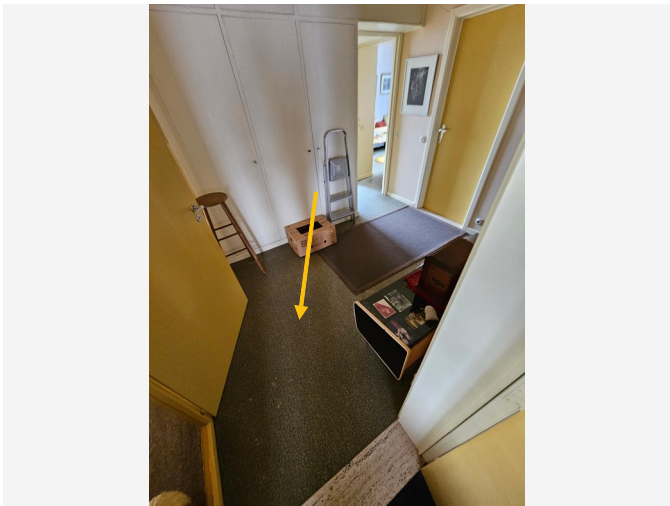
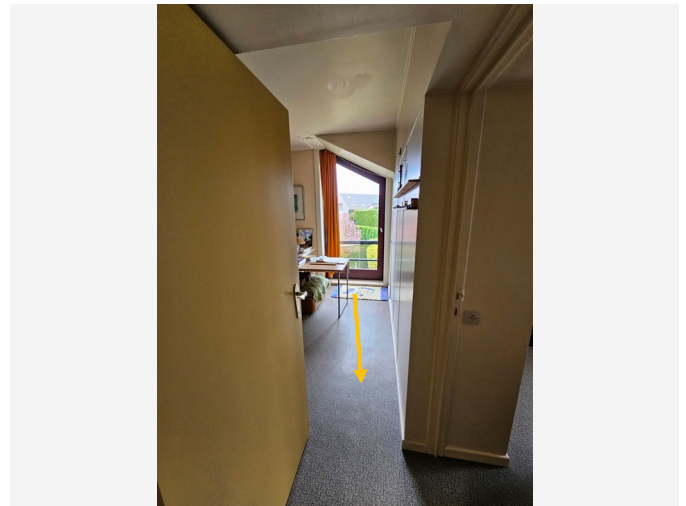
Het asbestmateriaal valt onder de mijlpaal van 2040.

Zorgvuldig beheren

Eindbeoordeling materiaalrisico	Laag materiaalrisico en/of verlaagde kans op vezelvrijgave
---------------------------------	--

Gebondenheid	Categorie 1: hechtgebonden in oorsprong
Asbestsoort (vezeltype)	Alleen chrysotiel
Asbestconcentratie	Hoog ($\geq 50\%$)
Afschermingsgraad van het gehele materiaal	Geheel of deels (ook) vrij aan de binnenlucht
Toestand van het materiaal	Onbeschadigd, niet verweerd

Beschrijving	Vinylzeil op de vloer
Omgeving	Binnen
Primaire drager	Vloer
Asbestmateriaal	Prefab - afwerking - Vloerzeil
Bindmiddel van asbestmateriaal	Bitumen (roofing, teer, asfalt)
Gebondenheid op basis van bindmiddel	Hecht
Hoeveelheid (gewicht - aantal)	<ul style="list-style-type: none">• 100,00 kg - 1 stuk
Totaal gewicht	100,00 kg
Eenvoudig bereikbaar	Ja
Bevestigingswijze	<ul style="list-style-type: none">• Verlijmd, ingegoten, versmeerd
Identificatiemethode	Vaststelling zonder monsternamen

- Zorg voor een veilig beheer. Vermijd het beschadigen van het asbestmateriaal. Controleer de toestand jaarlijks op wijzigingen.
- Verwijder dit asbestmateriaal zo snel mogelijk. Volg de toestand goed op.
- Voer bijkomende staalname(s) uit.

- Hermetische zone (erkend asbestverwijderaar)
Hermetische zone

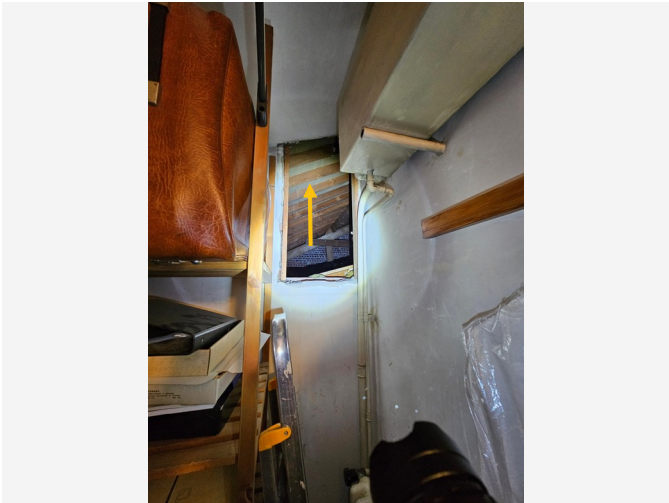
Situeringfoto

Permanente beperking

Reden: Het onderzoek kan niet uitgevoerd worden binnen de bepalingen van de Welzijnswet

Uitleg van de asbestdeskundige: Zolderruimte niet te betreden op een veilige manier volgens welzijnswet

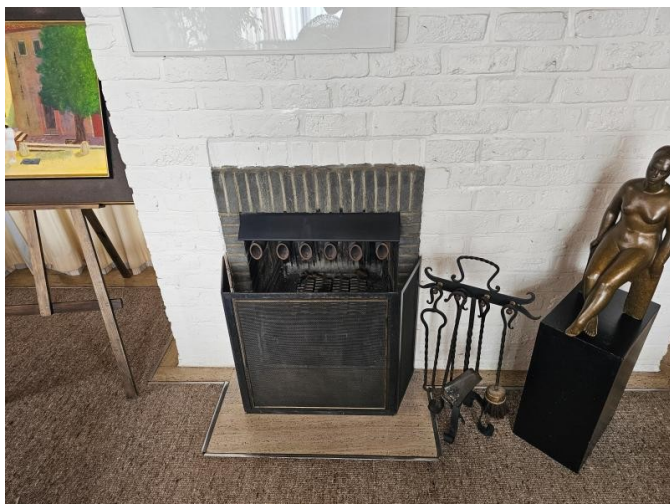
Vrije foto

Mogelijks gebruik gemaakt van asbesthoudende RF-platen

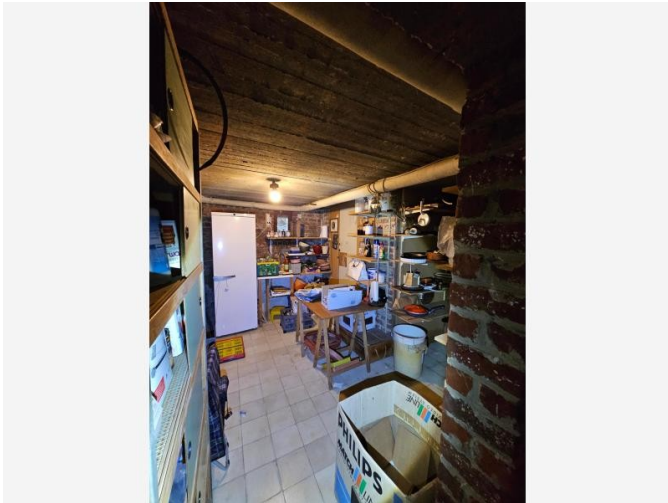
Vrije foto

Mogelijks gebruik gemaakt van asbesthoudende tegellijm

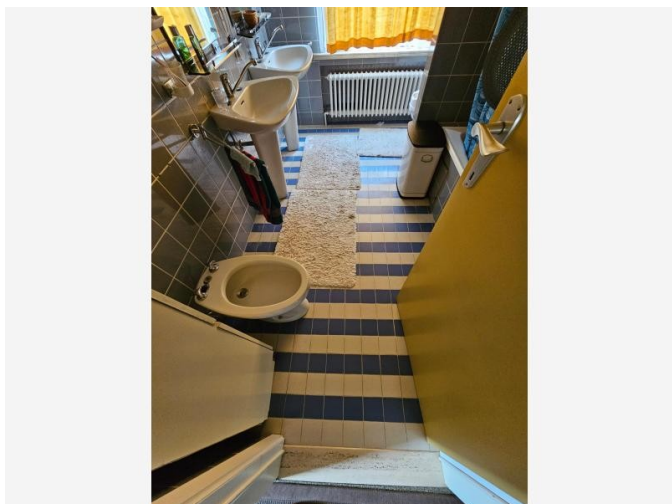
Vrije foto

Mogelijks gebruik gemaakt van asbesthoudende tegellijm

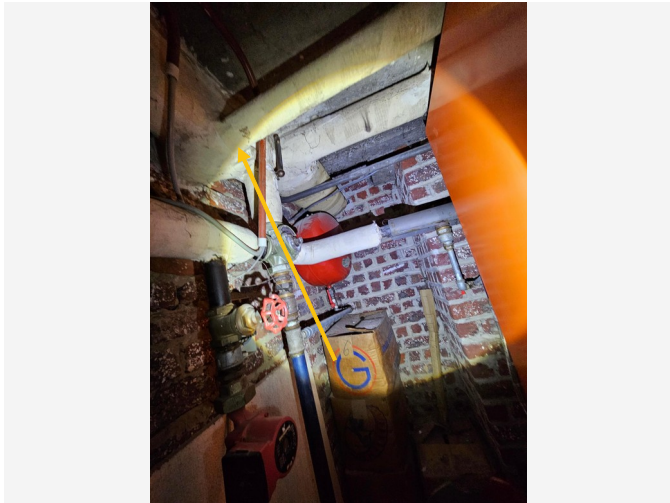
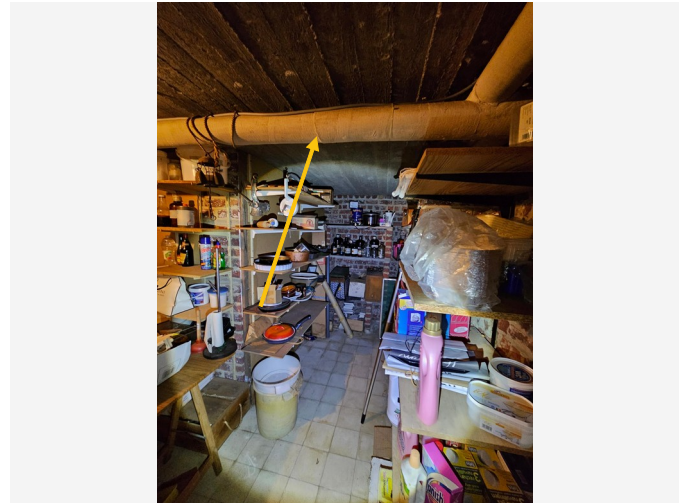
Geen asbest

#	Type	Referentie	Resultaat
9.1	Puntmonster	ID01	Geen asbest

Beschrijving	Leidingisolatie
Omgeving	Binnen
Primaire drager	Ruimteverwarming
Bindmiddel van materiaal	Gips - kalk

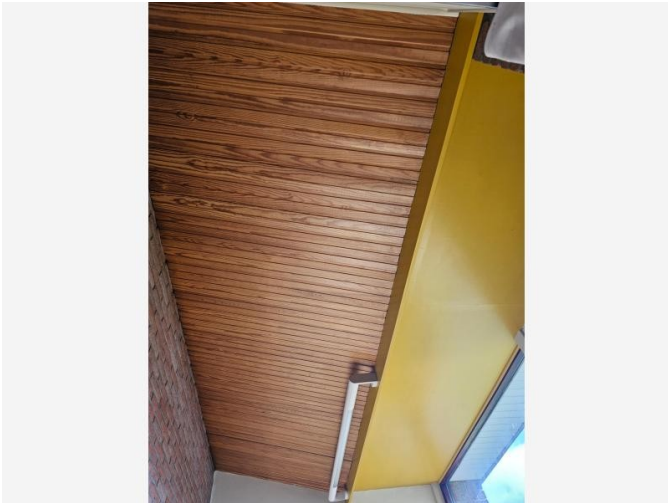
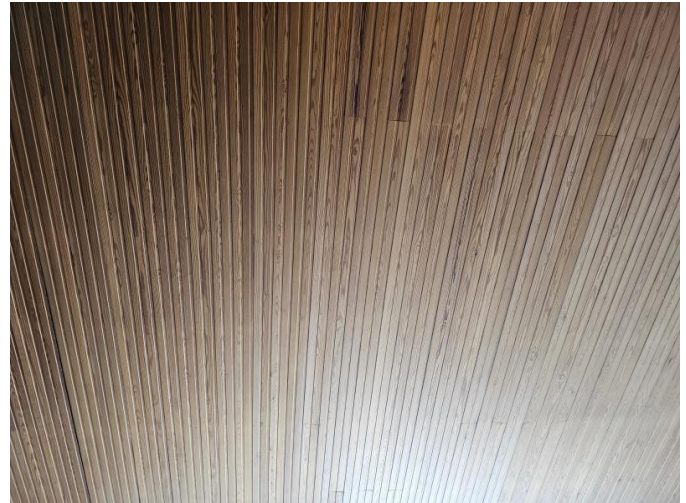
Fiche 10: Houten plafond

Geen asbest

Beschrijving	Houten plafond
Omgeving	Binnen
Identificatiemethode	Vaststelling zonder monsternamen
Destructieve handeling voor identificatie	Nee
Opmerking	Houten plafond

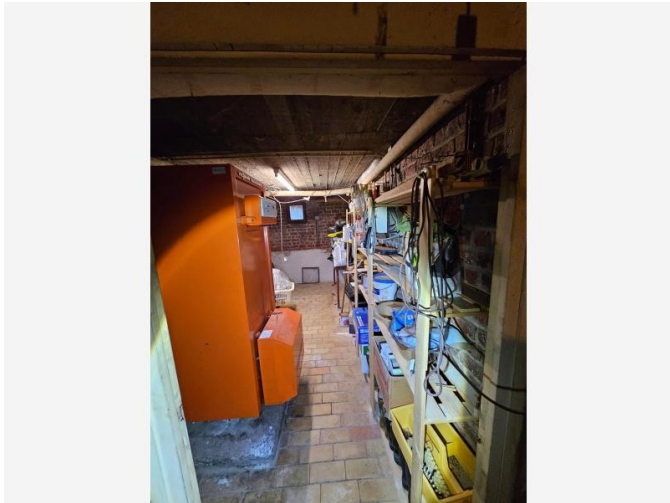
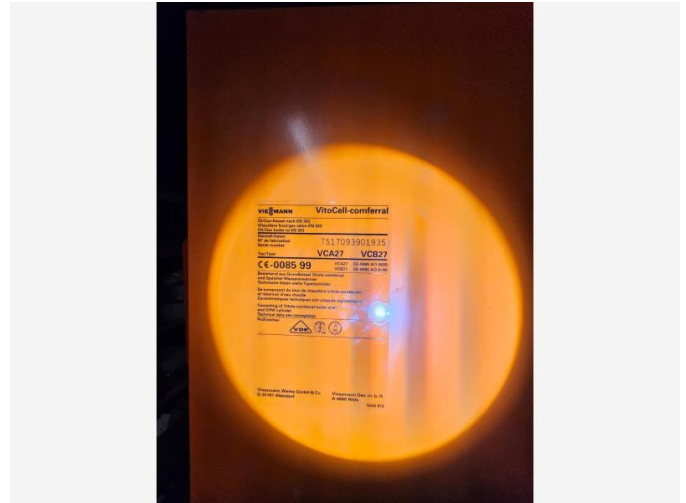
Geen asbest

Beschrijving	Cv ketel
Omgeving	Binnen
Identificatiemethode	Vaststelling zonder monsternamen
Destructieve handeling voor identificatie	Nee
Opmerking	Cv-ketel van na 2001

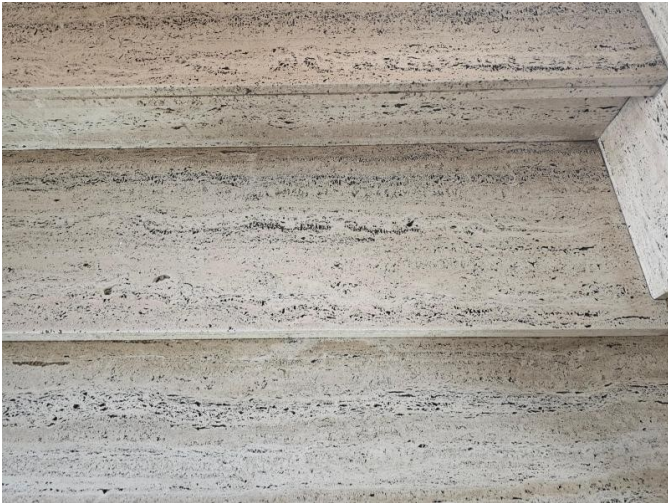
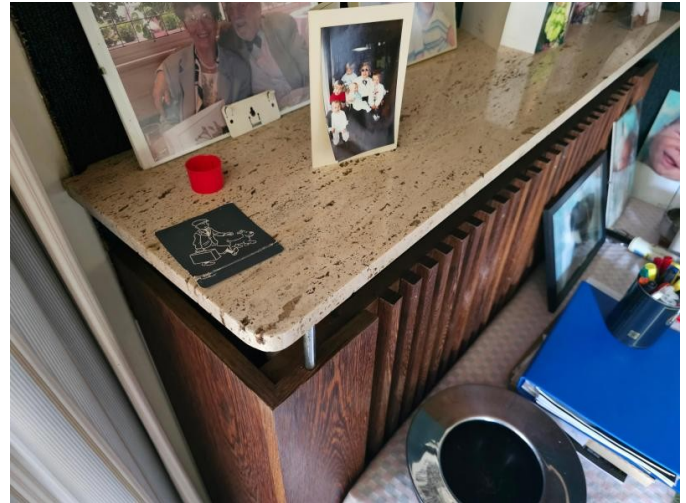
Fiche 12: Natuursteen

Geen asbest

Beschrijving	Natuursteen
Omgeving	Binnen
Identificatiemethode	Vaststelling zonder monstername
Destructieve handeling voor identificatie	Nee
Opmerking	Natuursteen
