# Asbestinventarisatetest

Erasmuslaan 6, 1780 Wemmel

Attestnummer : 20240120-000092.000

Uitgegeven op : 20.01.2024

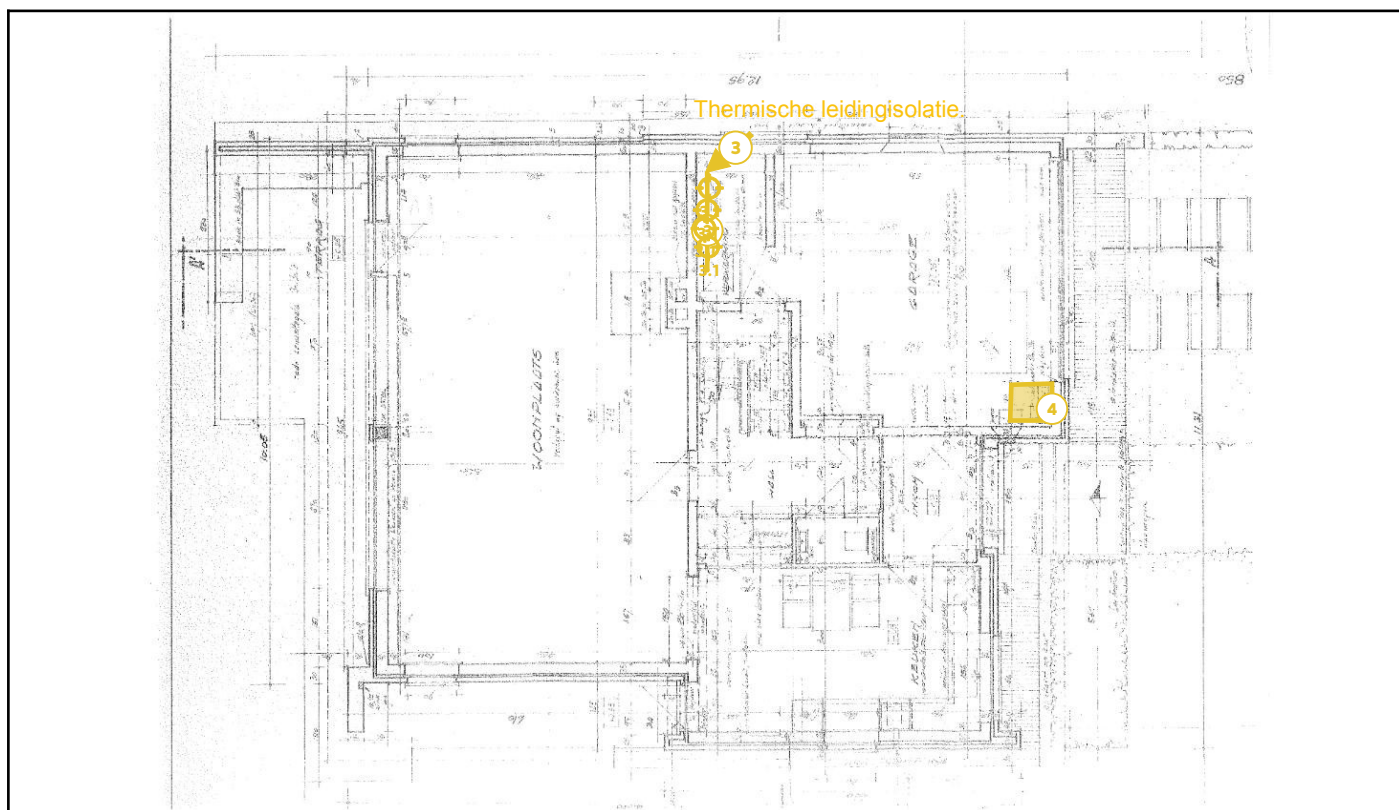
## Plan 1.3: garage+kelder.

Beschrijving	Type	Actie
3. Thermische leidingisolatie.	Asbestmateriaal	Zorgvuldig beheren
3.1 Code: MM.30	Mengmonster	-
4. Elektrische kast in bakeliet.	Asbestmateriaal	Zorgvuldig beheren

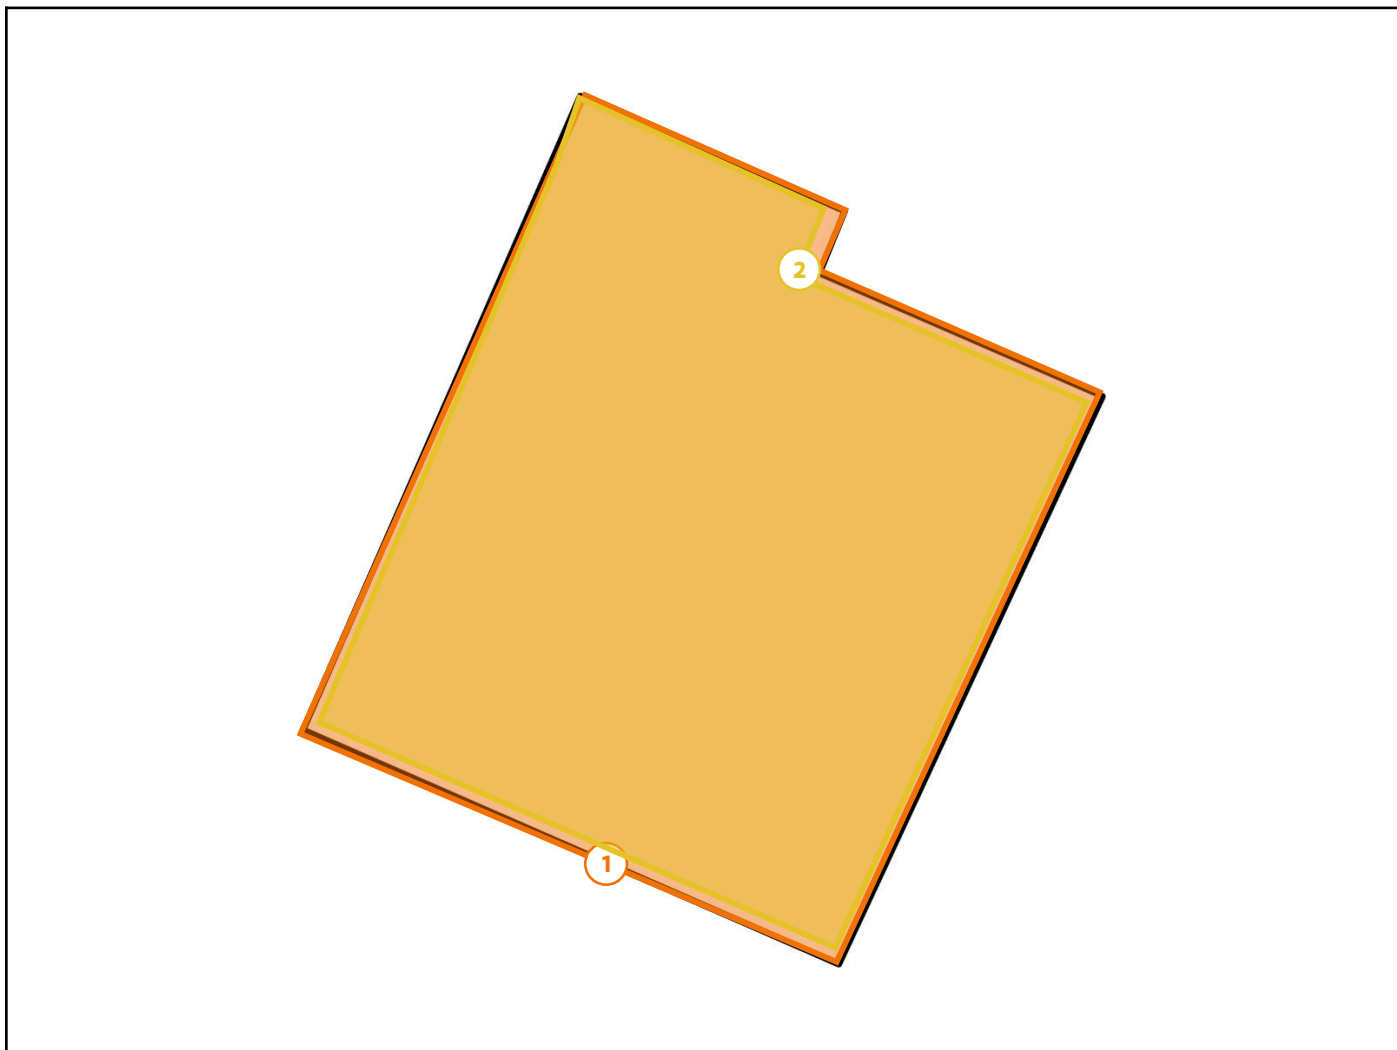
## Plan 1.4: Dak met asbestleien

Beschrijving	Type	Actie
1. Leien in kunststof- asbest	Asbestmateriaal	Maatregelen nemen
2. Onderdak in menuiserie ( vezelcement).	Asbestmateriaal	Zorgvuldig beheren

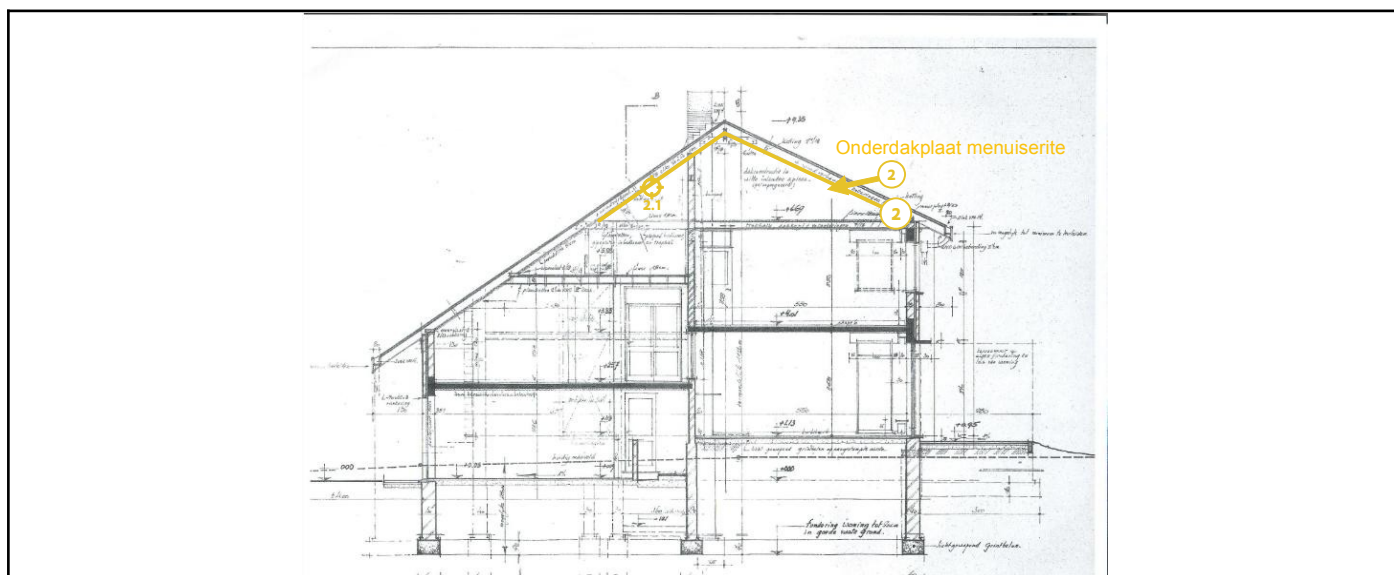
## Plan 1.5: Onderdakplaten in menuiserie.

Beschrijving	Type	Actie
2. Onderdak in menuiserie ( vezelcement).	Asbestmateriaal	Zorgvuldig beheren
2.1 Code: PO3	Puntmonster	-

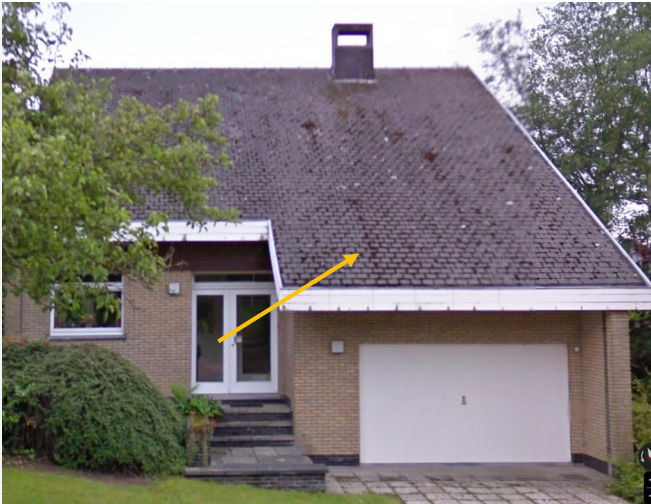
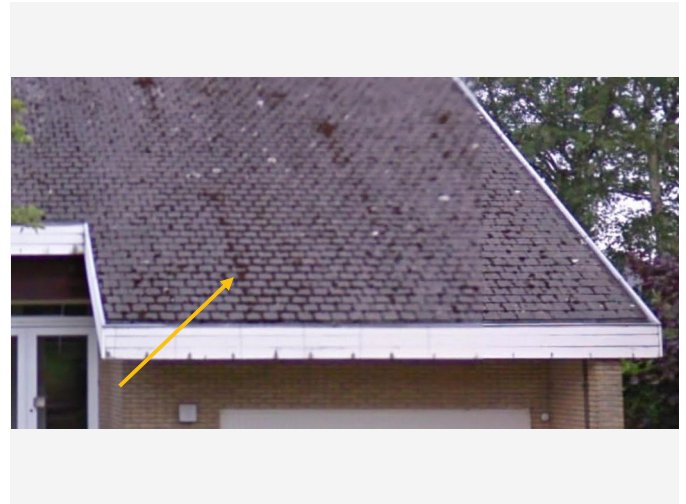
Eindbeoordeling materiaalrisico	Verhoogd materiaalrisico en/of verhoogde kans op vezelvrijgave
Opmerking	De risicobeoordeling is enkel visueel vastgesteld; Om een duidelijkere beoordeling te verkrijgen kan in het kader van een destructief onderzoek bijkomende analyse uitgevoerd worden van de leien.

Gebondenheid	Categorie 1: hechtgebonden in oorsprong
Asbestsoort (vezeltype)	Crocidoliet aanwezig
Asbestconcentratie	Laag (< 50%)
Afschermingsgraad van het gehele materiaal	Geheel of deels vrij aan de buitenlucht
Toestand van het materiaal	Matig beschadigd, matig verweerd

Beschrijving	Leien in kunststof- asbest
Omgeving	Buiten

- Zorg voor een veilig beheer. Vermijd het beschadigen van het asbestmateriaal. Controleer de toestand jaarlijks op wijzigingen.
- Verwijder dit asbestmateriaal zo snel mogelijk. Volg de toestand goed op.
- Hemelwater dat afspoelt van asbestcement daken of gevels kan asbestdeeltjes bevatten. Gebruik het enkel voor gesloten circuits (bv. spoelen toiletten). Reinig na het vervangen van het dak of de gevel de dakgoten en regenwaterput of -ton om asbesthoudend sediment of slib te verwijderen

- Eenvoudige handelingen: mag via doe-het-zelf of door werknemer(s) met opleidingsattest eenvoudige handelingen  
De asbestleien nat maken en per stuk verwijderen. De leien mogen niet breken, men mag niet zagen of boren in de leien. De uitvoerder moet beschermingsmateriaal dragen ( een tyvecpak ) met wegwerphandschoenen en veiligheidsschoenen of laarzen , een werwerpmasker van hte type FFP3 of hoger. De leien moeten dubbel verpakt woren in een speciale zak die hiervoor bestemd is .
- Eenvoudige handelingen: enkel door erkend asbestverwijderaar

Indien de leien beschadigd zijn neemt men best contact op met een erkende asbestverwijderaar omdat die hiervoor een speciale opleiding heeft gevolgd.

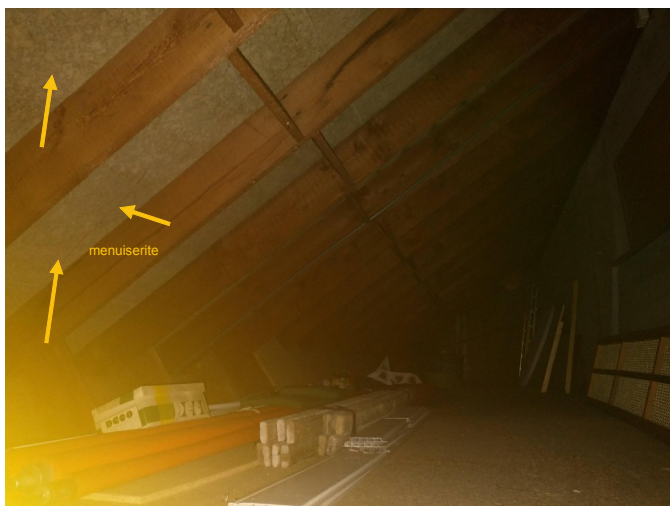
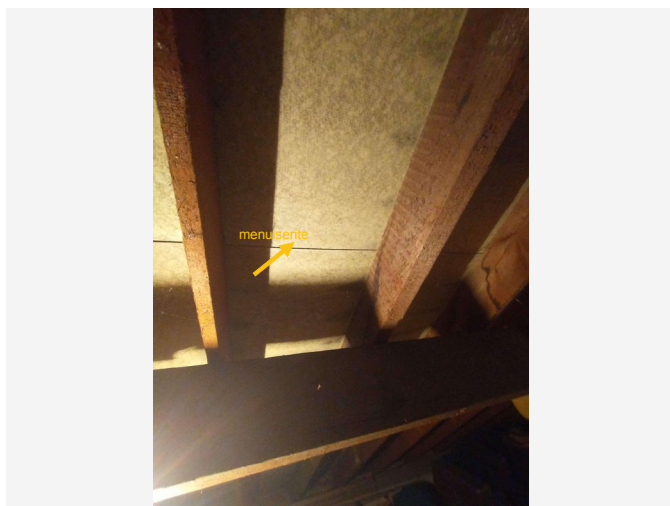
Eindbeoordeling materiaalrisico	Laag materiaalrisico en/of verlaagde kans op vezelvrijgave
---------------------------------	--

Gebondenheid	Categorie 1: hechtgebonden in oorsprong
Asbestsoort (vezeltype)	Alleen chrysotiel
Asbestconcentratie	Laag (< 50%)
Afschermingsgraad van het gehele materiaal	Geheel of deels (ook) vrij aan de binnenlucht
Toestand van het materiaal	Licht beschadigd, licht verweerd. Intact materiaal type Pical – asbestboard of categorie III 'gebondenheid'

#	Type	Referentie	Resultaat
2.1	Puntmonster	PO3	Chrysotiel

Beschrijving	Onderdak in menuiserie ( vezelcement).
Omgeving	Binnen

- Zorg voor een veilig beheer. Vermijd het beschadigen van het asbestmateriaal. Controleer de toestand jaarlijks op wijzigingen.
- Zorg voor een veilig beheer en verwijder dit asbestmateriaal wanneer het bij werken eenvoudig bereikbaar wordt. Controleer de toestand jaarlijks op wijzigingen.

Verwijder de dakpannen. Erna voorzichtig houten draaglatjes en onderdakplaten loswrikken.

Vanwege het gevaar voor vrijkomen van vezels bij het verwijderen van deze platen is het aangeraden om gebruik te maken van de diensten van een erkend asbestverwijderaar die de juiste opleiding hiervoor gevolgd heeft en de gevaren dus beter kan inschatten.

Asbesthoudende platen één voor één en in hun geheel verwijderen. Niet gooien en geen stortkokers

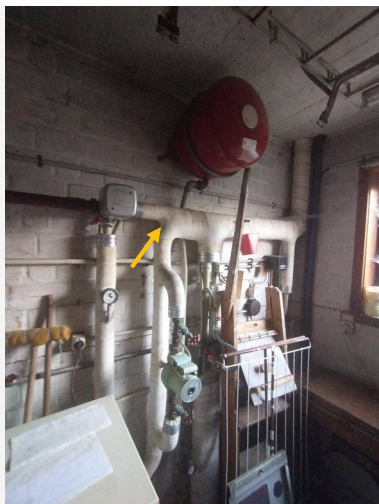
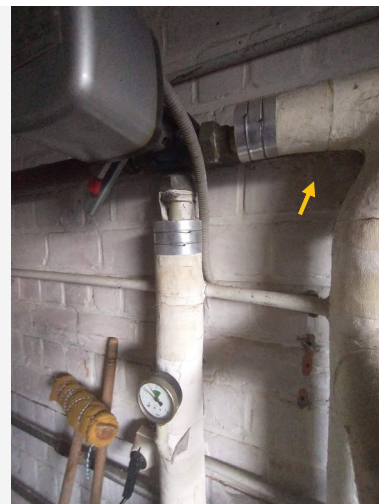
Eindbeoordeling materiaalrisico	Laag materiaalrisico en/of verlaagde kans op vezelvrijgave
---------------------------------	--

Gebondenheid	Categorie 2: niet-hechtgebonden met matrix
Asbestsoort (vezeltype)	Amfibool aanwezig, uitgezonderd crocidoliet
Asbestconcentratie	Hoog ( $\geq 50\%$ )
Afschermingsgraad van het gehele materiaal	Enkel randen niet afgeschermd maar geen contact met binnenluchtstromen
Toestand van het materiaal	Licht beschadigd, licht verweerd. Intact materiaal type Pical – asbestboard of categorie III 'gebondenheid'

#	Type	Referentie	Resultaat
3.1	Mengmonster	MM.30	Chrysotiel, Amosiet

Beschrijving	Thermische leidingisolatie.
Omgeving	Binnen
Primaire drager	HVAC infrastructuur en uitrusting
Asbestmateriaal	In-situ afwerkingslagen - Thermische isolatie
Bindmiddel van asbestmateriaal	Gips - kalk
Gebondenheid op basis van bindmiddel	Niet-hechtgebonden

- Zorg voor een veilig beheer. Vermijd het beschadigen van het asbestmateriaal. Controleer de toestand jaarlijks op wijzigingen.
- Verwijder dit asbestmateriaal zo snel mogelijk. Volg de toestand goed op.

- Hermetische zone (erkend asbestverwijderaar)  
Hermetische zone (erkend asbestverwijderaar)

Volgens de Codex over het Welzijn op het werk moet de leidingisolatie standaard verwijderd worden in een hermetisch afgesloten zone door een erkend asbestverwijderaar. Om geen asbestvezels te verspreiden naar de omgeving dient een onderdrukzone te worden opgesteld.

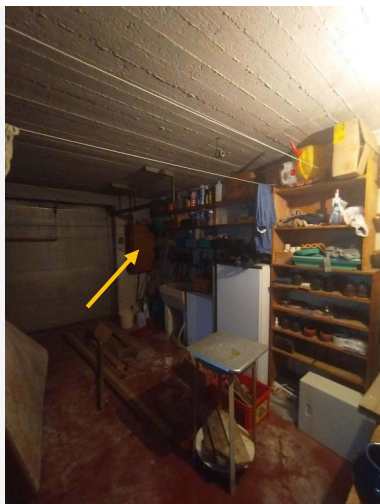
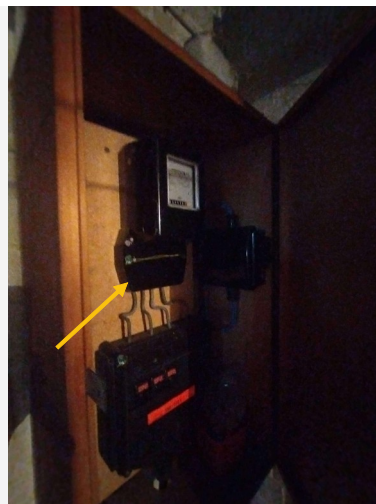
Bakeliet kan asbesthoudend zijn en kan enkel uitgesloten worden via een negatieve analyse. Monstername is echter niet mogelijk binnen het kader van een niet- destructief onderzoek.

Eindbeoordeling materiaalrisico	Laag materiaalrisico en/of verlaagde kans op vezelvrijgave
---------------------------------	--

Gebondenheid	Categorie 1: hechtgebonden in oorsprong
Asbestsoort (vezeltype)	Crocidoliet aanwezig
Asbestconcentratie	Laag (< 50%)
Afschermingsgraad van het gehele materiaal	Geheel of deels (ook) vrij aan de binnenlucht
Toestand van het materiaal	Onbeschadigd, niet verweerd

Beschrijving	Elektriciteitskast in bakeliet.
Omgeving	Binnen
Primaire drager	Binnenwand
Asbestmateriaal	Plaat, paneel, tablet - Type Bakeliet
Bindmiddel van asbestmateriaal	Kunststof of -hars
Gebondenheid op basis van bindmiddel	Hecht

- Zorg voor een veilig beheer. Vermijd het beschadigen van het asbestmateriaal. Controleer de toestand jaarlijks op wijzigingen.

- Eenvoudige handelingen: mag via doe-het-zelf of door werknemer(s) met opleidingsattest eenvoudige handelingen  
De elektriciteitskast in bakeliet kan gemakkelijk in zijn geheel worden verwijderd.

Indien de aanwezigheid van asbest is aangetoond dient het bakeliet zorgvuldig te worden losgeschroeft en afgevoerd te worden in zakken bestemd voor asbesthoudend afval. De uitvoerder dient minimaal wegwerphandschoenen en een mondmasker type FFP3 of hoger te dragen.

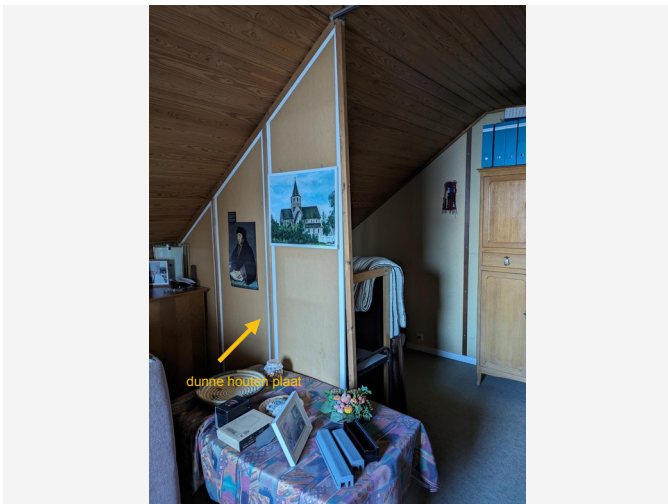
Houten paneel, staat op de plannen beschreven als een mobiel Eternitbeschoot maar is waarschijnlijk in de vroege jaren reeds vervangen .

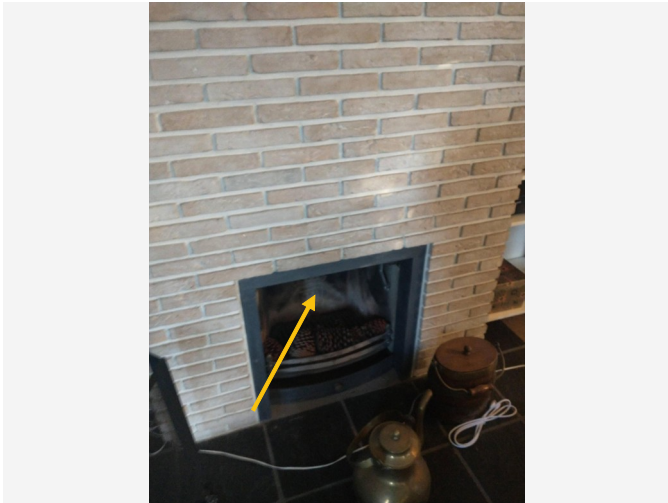
Identificatiemethode	Redelijk vermoeden
Primaire drager	Schacht-koker (technisch)
(Asbest)materiaal	Rookgaskanaal
Bindmiddel	Cement
Gebondenheid bindmiddel	Hecht

Verder onderzoek verrichten bij renovatie of sloopwerken. Het is niet mogelijk om een staal te nemen zonder te beschadigen.

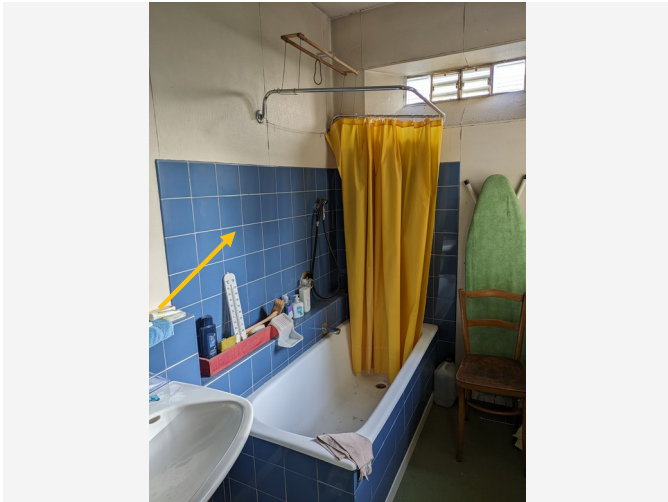
# Fiche 7: Wandtegels en/of faiencetegels in de keuken en de badkamer.

Lijm laag van de wandtegels bevatten mogelijk asbest. In het kader van een niet-destructief onderzoek is het niet mogelijk om dit materiaal te bemonsteren
