Asbestinventarisatetest

Rasselhoek 12, 1780 Wemmel

Attestnummer : 20240216-000041.001

Uitgegeven op : 20.02.2024

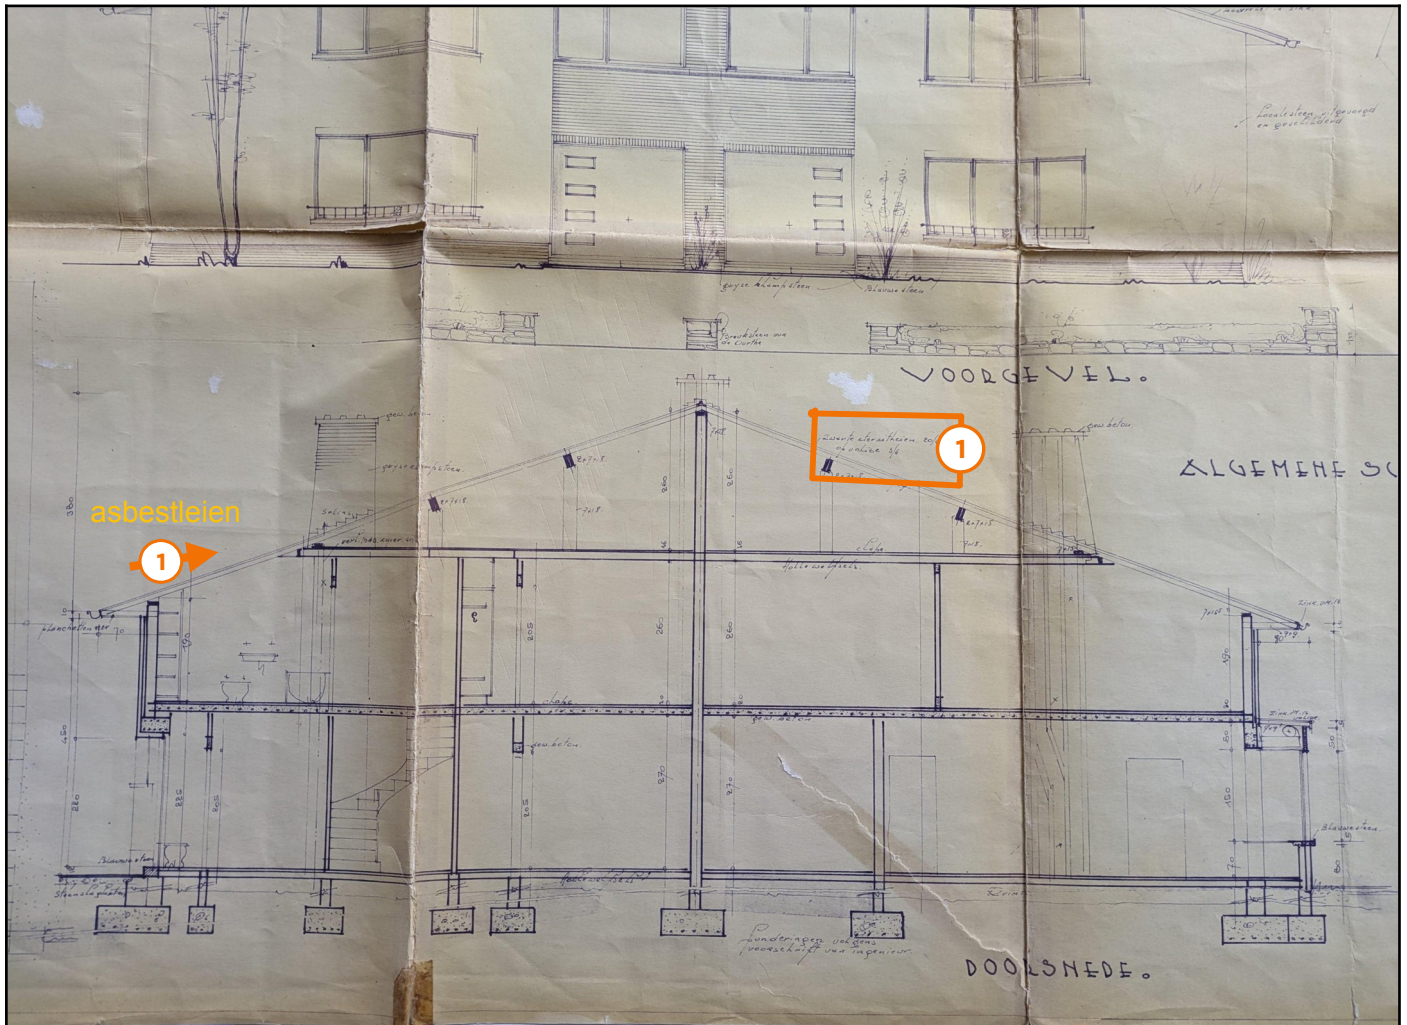
Plan 1.1: Dwarsdoorsnede-plan dak

Beschrijving	Type	Actie
1. Asbestleien dak.	Asbestmateriaal	Verwijderen

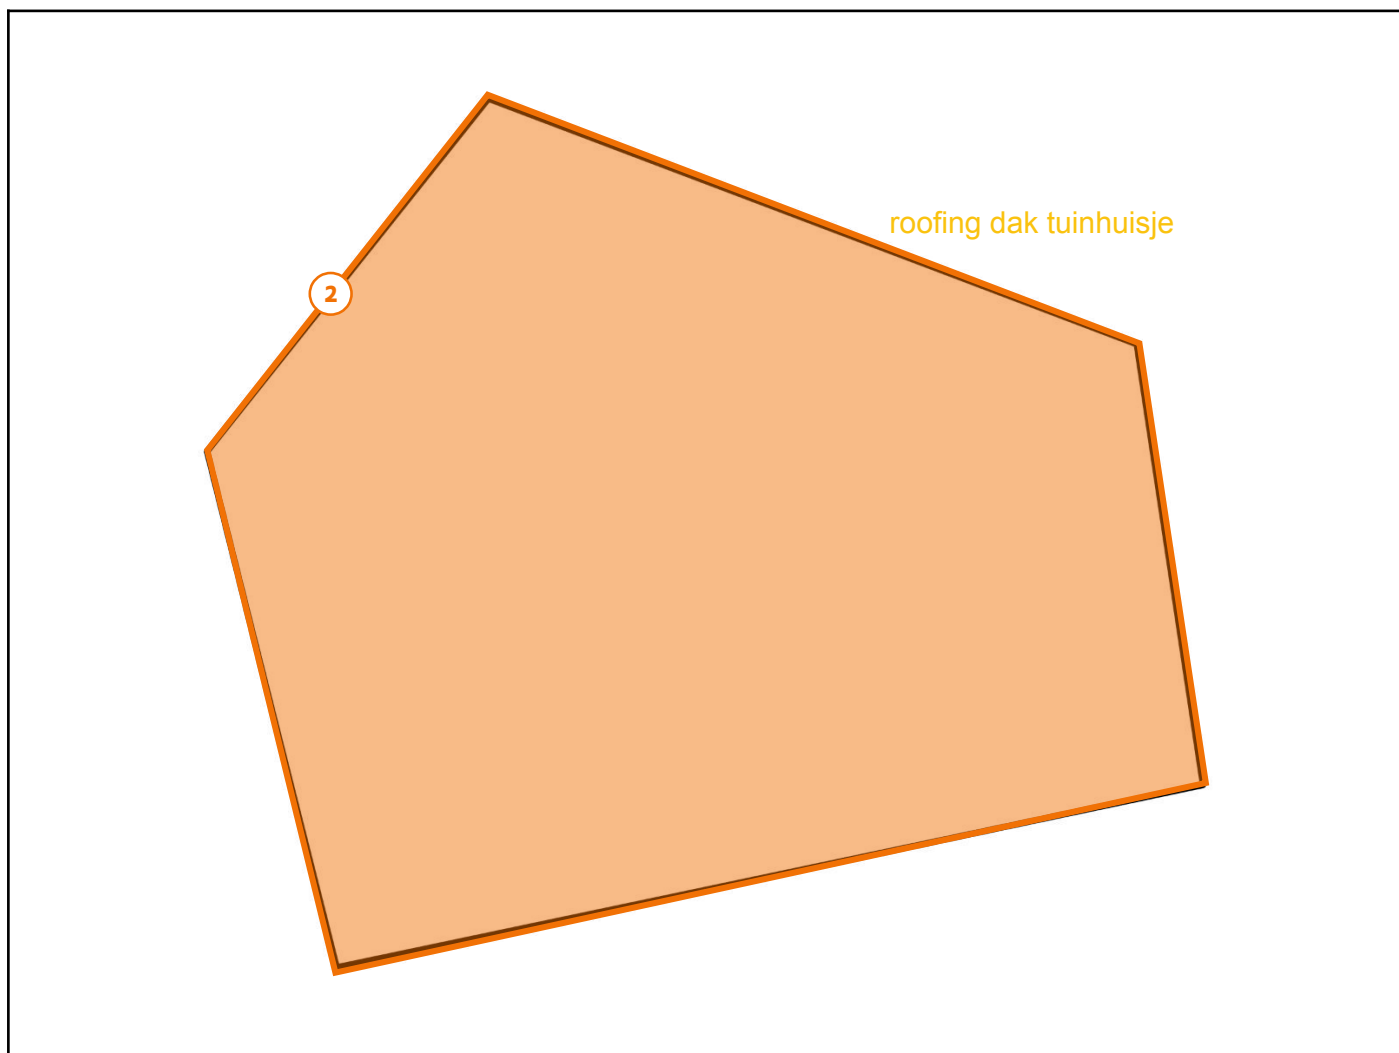
Plan 2.1: Bijgebouw- tuinhuisje

Beschrijving	Type	Actie
2. Bitumen tuinhuisje.	Asbestmateriaal	Maatregelen nemen

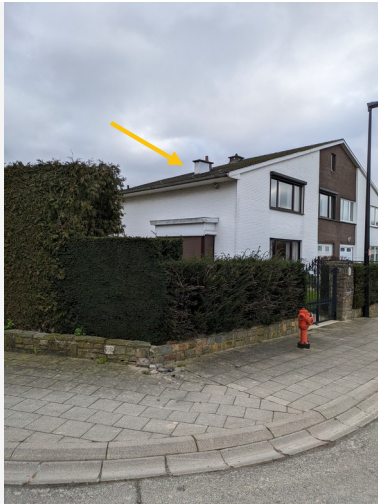
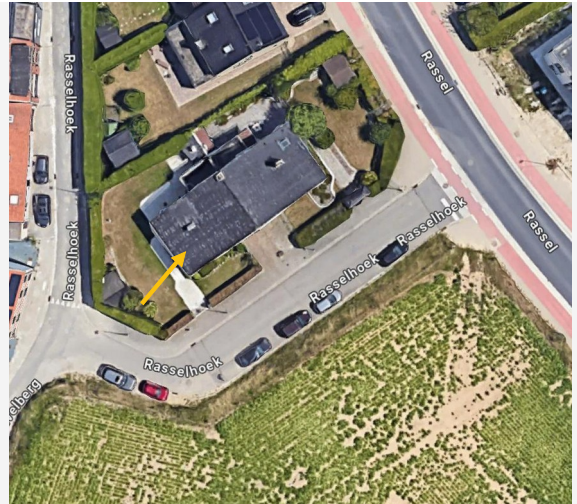
Het asbestmateriaal valt onder de mijlpaal van 2034.

Op een dak met asbestleien mogen geen werken worden uitgevoerd die de leien beschadigen. Een dak ontmossen mag niet omwille van de vrijgave van vezels bij hoge drukreiniging. Het plaatsen van zonnepanelen is ook verboden omwille van de boorgaten en de hechtingspunten waarbij de leien ook beschadigd worden

Eindbeoordeling materiaalrisico	Laag materiaalrisico en/of verlaagde kans op vezelvrijgave
---------------------------------	--

Beschrijving	Asbestleien dak.
Omgeving	Buiten

Verwijderen

- Zorg voor een veilig beheer en verwijder dit asbestmateriaal wanneer het bij werken eenvoudig bereikbaar wordt. Controleer de toestand jaarlijks op wijzigingen.
- Verwijder dit asbestmateriaal zo snel mogelijk. Volg de toestand goed op.
- Hemelwater dat afspoelt van asbestcement daken of gevels kan asbestdeeltjes bevatten. Gebruik het enkel voor gesloten circuits (bv. spoelen toiletten). Reinig na het vervangen van het dak of de gevel de dakgoten en regenwaterput of -ton om asbesthoudend sediment of slib te verwijderen

- Eenvoudige handelingen: mag via doe-het-zelf of door werknemer(s) met opleidingsattest eenvoudige handelingen
Eenvoudige handelingen: mag via doe-het-zelf of door werknemer(s) met opleidingsattest eenvoudige handelingen. Asbestleien zijn een hechtgebonden toepassing, deze dienen voorzichtig te worden verwijderd zonder de leien te breken/slijpen om vezelvrijgave te vermijden. De uitvoerder moet beschermingsmateriaal dragen (een tyvecpak , wegwerphandschoenen, beschermingsschoenen of laarzen) een wegwerpmasker van het type FFP3 of hoger. De leien moeten dubbel verpakt worden in een hiervoor bestemde zak .

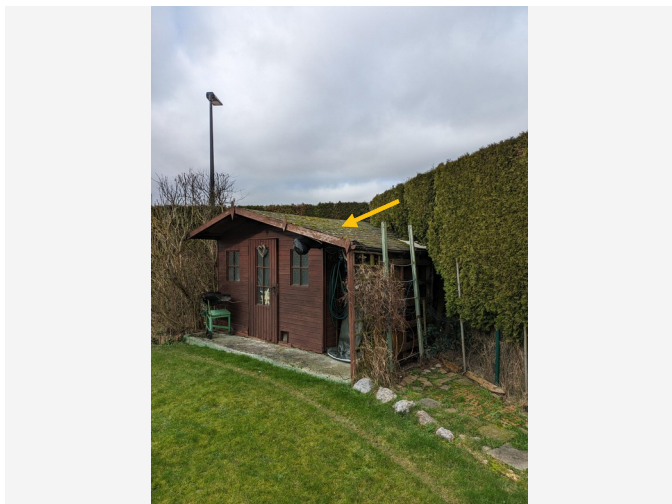
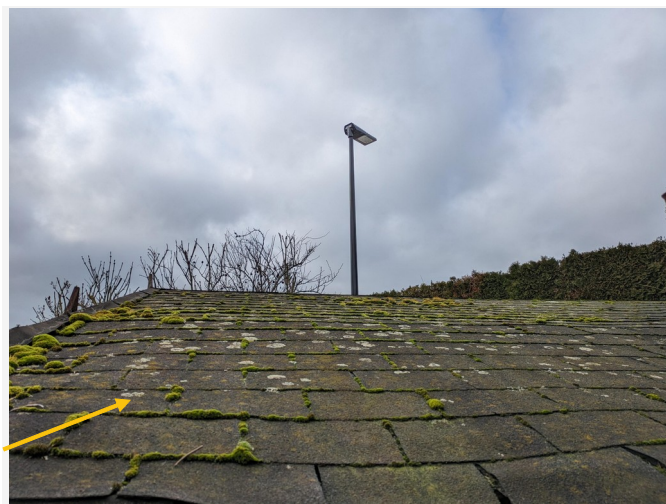
Het asbestmateriaal valt onder de mijlpaal van 2040.

Eindbeoordeling materiaalrisico	Verhoogd materiaalrisico en/of verhoogde kans op vezelvrijgave
Opmerking	De risicobeoordeling is enkel visueel vastgesteld.

Gebondenheid	Categorie 1: hechtgebonden in oorsprong
Asbestsoort (vezeltype)	Crocidoliet aanwezig
Asbestconcentratie	Laag (< 50%)
Afschermingsgraad van het gehele materiaal	Geheel of deels vrij aan de buitenlucht
Toestand van het materiaal	Matig beschadigd, matig verweerd

Beschrijving	Bitumen tuinhuisje.
Omgeving	Buiten
Primaire drager	Schuin dak
Asbestmateriaal	Dak- en gevelbekleding - Roofing
Bindmiddel van asbestmateriaal	Bitumen (roofing, teer, asfalt)
Gebondenheid op basis van bindmiddel	Hecht
Hoeveelheid (oppervlakte - aantal)	• 14,00 m ² - 1 stuk
Totale oppervlakte	14,00 m ²

Eenvoudig bereikbaar	Nee <ul style="list-style-type: none"> • Verwijdering tast de bouwkundige integriteit aan.
Bevestigingswijze	<ul style="list-style-type: none"> • Verlijmd, ingegoten, versmeerd
Identificatiemethode	Vaststelling zonder monstername Motivatie: Op vraag van de eigenaar-opdrachtgever werd geen monstername uitgevoerd
Destructieve handeling voor identificatie	Nee
Opmerking	De oppervlakte is een ruwe schatting en kan niet als meetstaat gebruikt worden bij renovatiewerken. De eigenaar heeft bevestigd dat de roofing op het dak van het tuinhuisje naar alle waarschijnlijkheid asbest bevat.

Maatregelen nemen

- Zorg voor een veilig beheer. Vermijd het beschadigen van het asbestmateriaal. Controleer de toestand jaarlijks op wijzigingen.
- Zorg voor een veilig beheer en verwijder dit asbestmateriaal wanneer het bij werken eenvoudig bereikbaar wordt. Controleer de toestand jaarlijks op wijzigingen.

- Eenvoudige handelingen: mag via doe-het-zelf of door werknemer(s) met opleidingsattest eenvoudige handelingen
De toepassing nat maken en stuk per stuk verwijderen. De uitvoerder moet beschermingsmateriaal dragen (een tyvecpak) met wegwerphandschoenen en veiligheidsschoenen of laarzen, een wegwerpmasker van het type FFP3 of hoger. De toepassing moet dubbel verpakt worden in een speciale zak die hiervoor bestemd is.

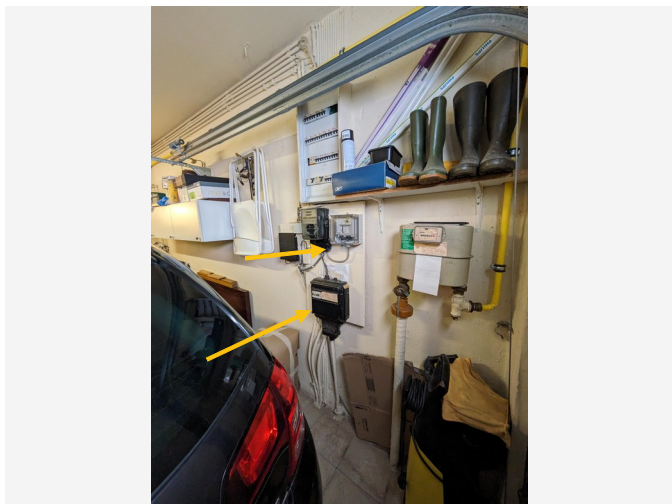
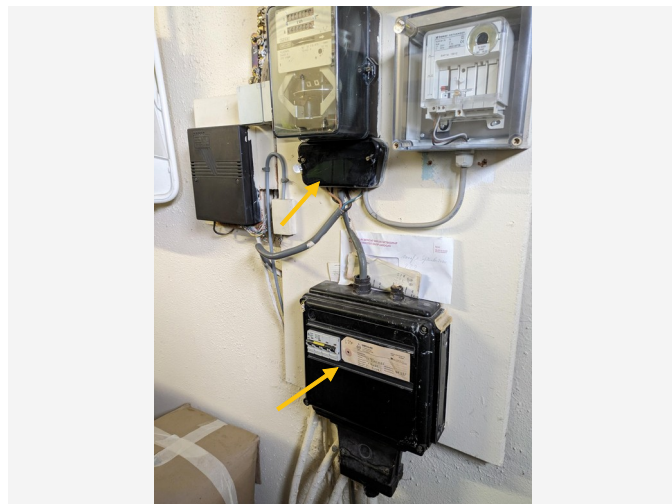
Het asbestmateriaal valt onder de mijlpaal van 2040.

De elektriciteitskast in bakeliet kan gemakkelijk in zijn geheel worden verwijderd.

In het kader van een niet-destructief onderzoek kon geen staalname worden genomen van het materiaal.

Bakeliet kan asbesthoudend zijn en kan enkel uitgesloten worden via een negatieve analyse. Monstername is echter niet mogelijk binnen het kader van een niet- destructief onderzoek.

Eindbeoordeling materiaalrisico	Laag materiaalrisico en/of verlaagde kans op vezelvrijgave
Opmerking	Bakeliet kan asbesthoudend zijn en kan enkel uitgesloten worden via een negatieve analyse. Monstername is echter niet mogelijk binnen het kader van een niet- destructief onderzoek

Beschrijving	Bakeliet zekeringskast.
Omgeving	Binnen

Zorgvuldig beheren

- Zorg voor een veilig beheer. Vermijd het beschadigen van het asbestmateriaal. Controleer de toestand jaarlijks op wijzigingen.

Indien de aanwezigheid van asbest is aangetoond dient het bakeliet zorgvuldig te worden losgeschroefd en afgevoerd te worden in zakken bestemd voor asbesthoudend afval. De uitvoerder dient minimaal

wegwerphandschoenen en een mondk masker type FFP3 of hoger te dragen.

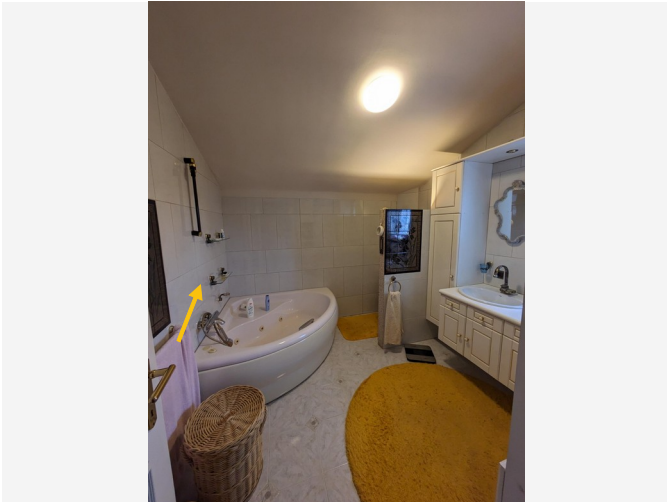
Fiche 4: Tegelijm achter faience wandtegels badkamer, keuken.

Faiencetegels in de badkamer en de keuken. De lijmlaag van de wandtegels kan vermoedelijk asbest bevatten. Dit was niet waarneembaar, er waren geen bestaande beschadigingen of openingen in de wandtegels.

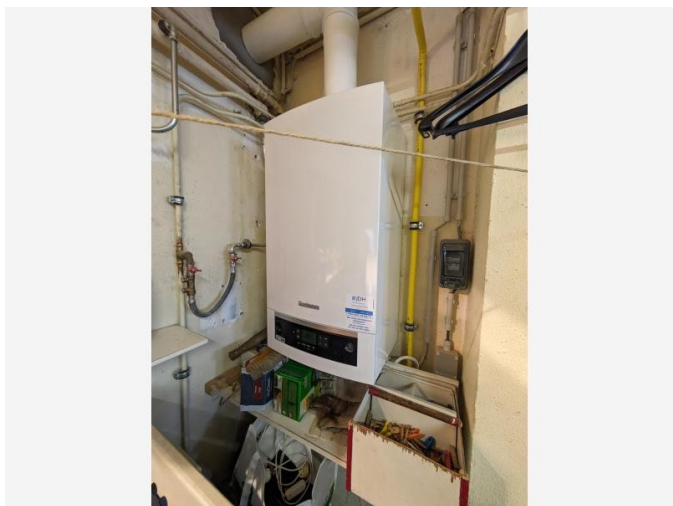
De CV-ketel werd vernieuwd na 2001. In deze ketels zijn geen asbesthoudende toepassingen gebruikt.

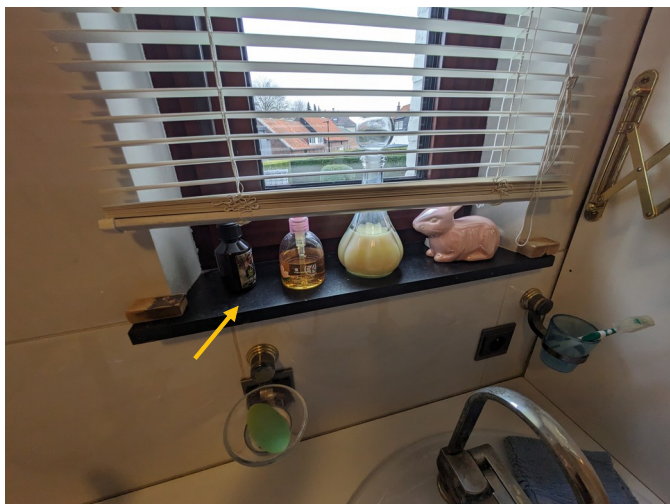
In het kader van een niet-destructief onderzoek kan van de toepassing geen staal worden genomen. De toepassing is in goede staat en is volledig intact.

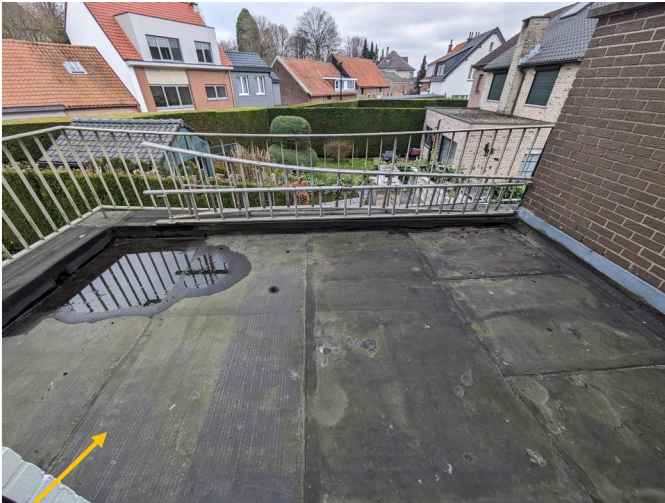
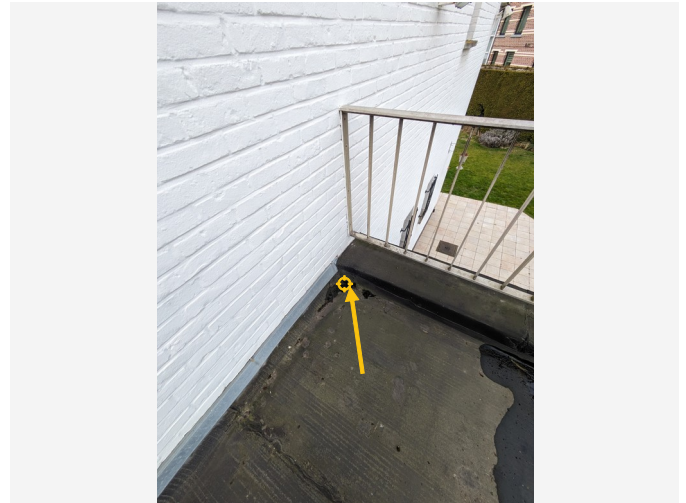
Fiche 7: Bitumen terras 1e verdieping.

Geen asbest

#	Type	Referentie	Resultaat
7.1	Puntmonster	P04	Geen asbest

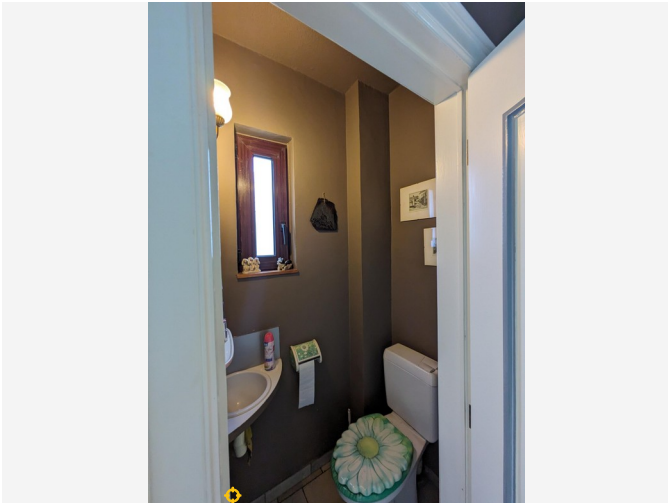
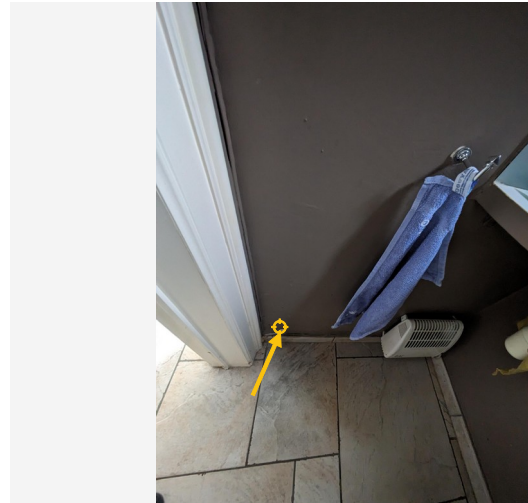
Fiche 8: Pleisterwerk wanden.

Geen asbest

#	Type	Referentie	Resultaat
8.1	Mengmonster	MM01	Geen asbest

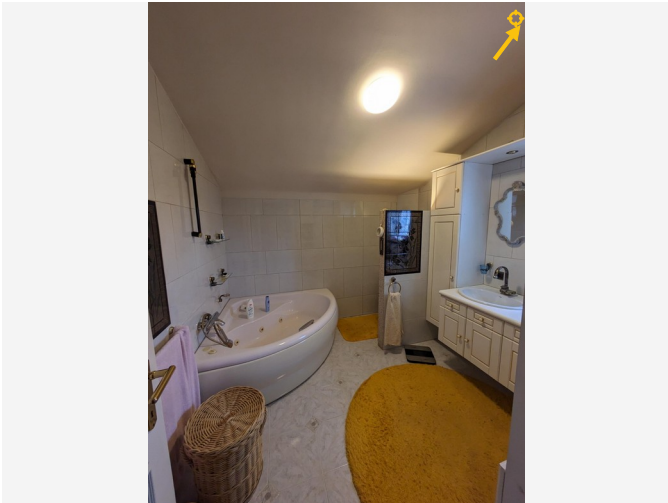
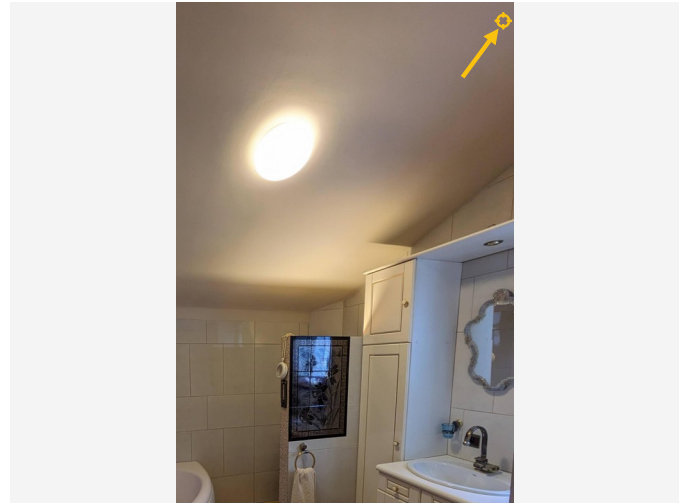
Fiche 9: Pleisterwerk plafond.

Geen asbest

#	Type	Referentie	Resultaat
9.1	Mengmonster	MM02	Geen asbest

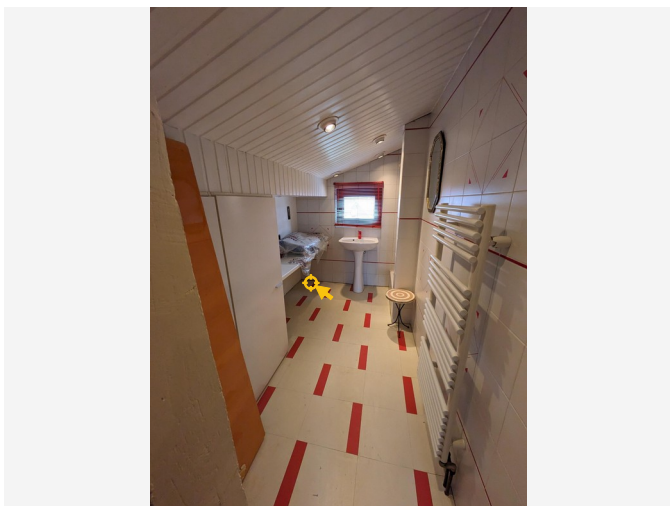
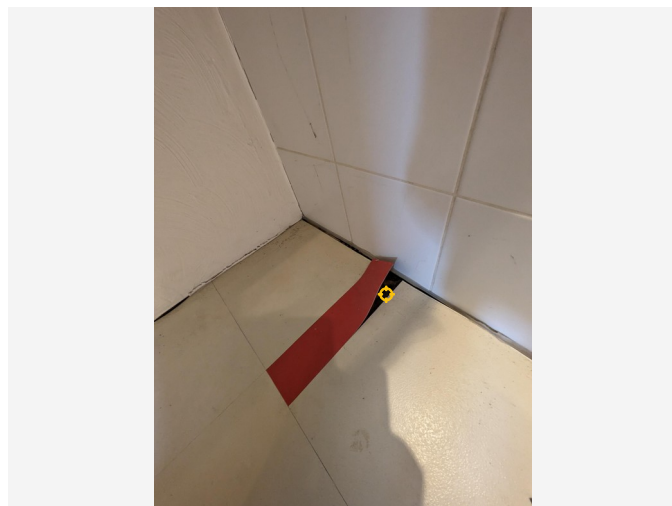
Fiche 10: Tegellijm badkamer op zolder.

Geen asbest

#	Type	Referentie	Resultaat
10.1	Puntmonster	P01	Geen asbest

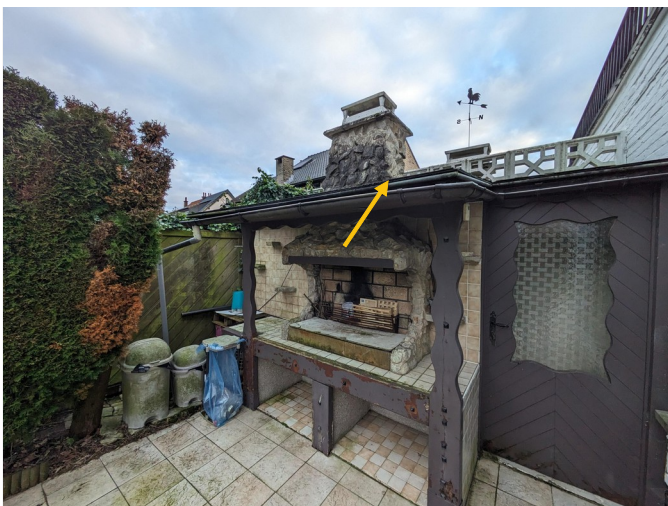
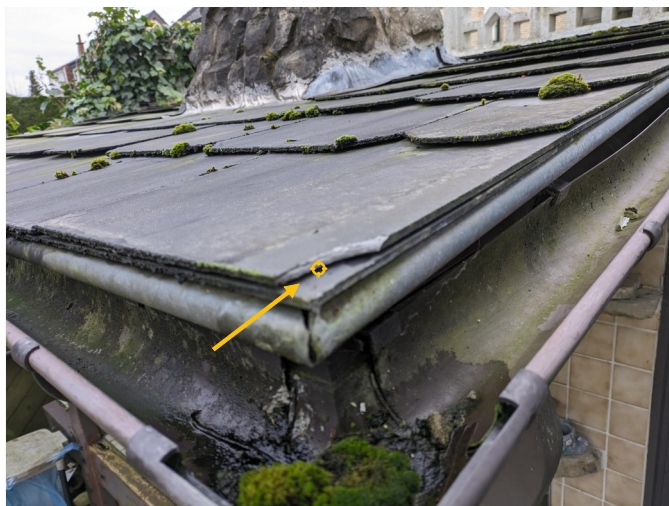
Fiche 11: Leien op dak constructie(aan keuken).

Geen asbest

#	Type	Referentie	Resultaat
11.1	Puntmonster	P02	Geen asbest
