Asbestinventarisatetest

Kpt. R. Wouterslaan 19, 1780 Wemmel

Attestnummer : 20240619-000581.000

Uitgegeven op : 19.06.2024

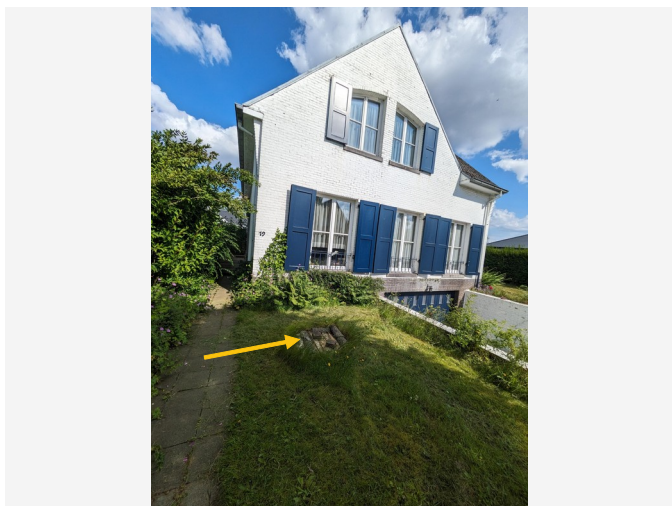
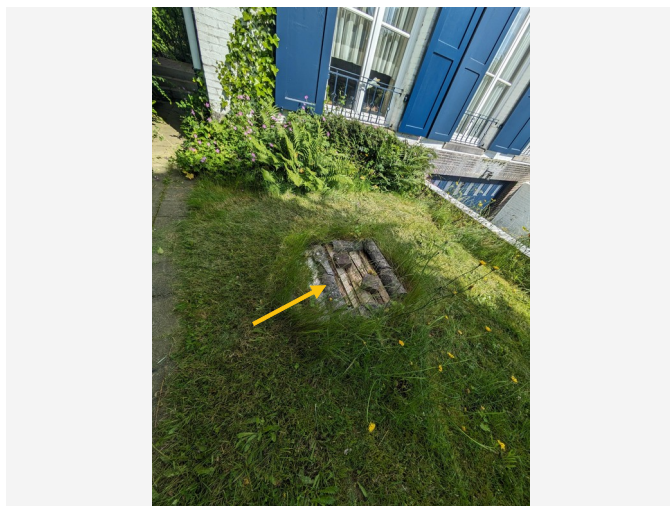
Fiche 1: Cementleien (afval).

Asbestmateriaal - afvalstof

Het asbestmateriaal valt onder de mijlpaal van 2040.

Dringend verwijderen

Beschrijving	Cementleien (afval).
Type afvalstof	Betreft stock-voorraad of gedemonteerde asbestmaterialen
Aanwezige resten	Stukken cementplaat.
Omgeving	Buiten
Primaire drager	Bodem
Asbestmaterialen	<ul style="list-style-type: none">• Cementplaten.
Bindmiddel van asbestmateriaal	Cement
Gebondenheid op basis van bindmiddel	Hecht
Hoeveelheid (gewicht - aantal)	<ul style="list-style-type: none">• 1,00 kg - 8 stuks
Totaal gewicht	8,00 kg
Eenvoudig bereikbaar	Ja
Identificatiemethode	Vaststelling zonder monsternamen
Opmerking	Deze cementplaten bevinden zich in de voortuin voor de woning. De hoeveelheid is een ruwe schatting.

- Verwijder het asbestafval.

- Eenvoudige handelingen: mag via doe-het-zelf of door werknemer(s) met opleidingsattest eenvoudige handelingen
Voorzichtig opnemen, verpakken en afvoeren. Draag hierbij wegwerphandschoenen.

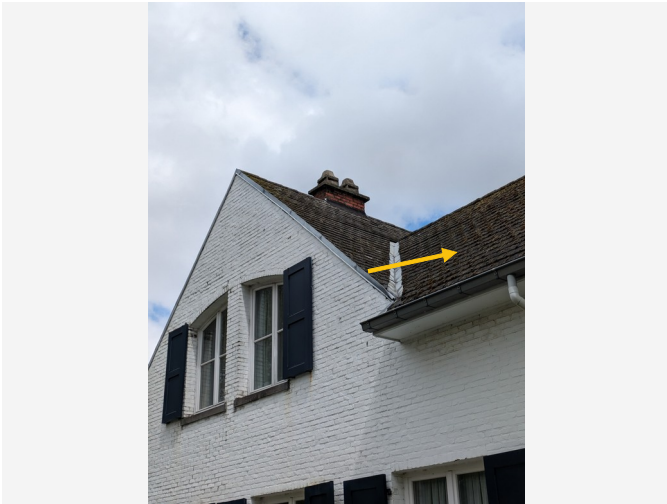
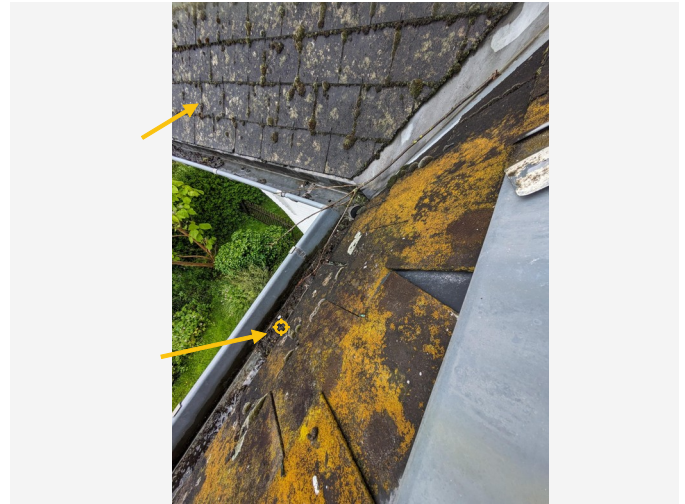
Het asbestmateriaal valt onder de mijlpaal van 2034.

Verwijderen

Eindbeoordeling materiaalrisico	Verhoogd materiaalrisico en/of verhoogde kans op vezelvrijgave
---------------------------------	--

Gebondenheid	Categorie 1: hechtgebonden in oorsprong
Asbestsoort (vezeltype)	Alleen chrysotiel
Asbestconcentratie	Laag (< 50%)
Afschermingsgraad van het gehele materiaal	Geheel of deels vrij aan de buitenlucht
Toestand van het materiaal	Matig beschadigd, matig verweerd

#	Type	Referentie	Resultaat
2.1	Puntmonster	P01	Chrysotiel

Beschrijving	Kunstmatige leien dak.
Omgeving	Buiten
Primaire drager	Schuin dak
Asbestmateriaal	Dak- en gevelbekleding - Lei, shingle
Bindmiddel van asbestmateriaal	Cement
Gebondenheid op basis van bindmiddel	Hecht
Hoeveelheid (oppervlakte - aantal)	<ul style="list-style-type: none">• 300,00 m² - 1 stuk
Totale oppervlakte	300,00 m ²
Eenvoudig bereikbaar	Nee <ul style="list-style-type: none">• Verwijdering tast de bouwkundige integriteit aan.
Bevestigingswijze	<ul style="list-style-type: none">• Genageld, geniet
Identificatiemethode	Vaststelling met monstername
Destructieve handeling voor identificatie	Nee
Opmerking	DE oppervlakte is een ruwe schatting en kan niet als meetstaat gebruikt worden bij renovatiewerken .

- Zorg voor een veilig beheer en verwijder dit asbestmateriaal wanneer het bij werken eenvoudig bereikbaar wordt. Controleer de toestand jaarlijks op wijzigingen.
- Verwijder dit asbestmateriaal zo snel mogelijk. Volg de toestand goed op.
- Hemelwater dat afspoelt van asbestcement daken of gevels kan asbestdeeltjes bevatten. Gebruik het enkel voor gesloten circuits (bv. spoelen toiletten). Reinig na het vervangen van het dak of de gevel de dakgoten en regenwaterput of -ton om asbesthoudend sediment of slib te verwijderen

- Eenvoudige handelingen: mag via doe-het-zelf of door werknemer(s) met opleidingsattest eenvoudige handelingen
De asbestleien nat maken en per stuk verwijderen. De leien mogen niet breken, men mag niet zagen of boren in de leien. De uitvoerder moet beschermingsmateriaal dragen (een tyvecpak) met wegwerphandschoenen en veiligheidsschoenen of laarzen, een wegwerpmasker van het type FFP3, een halfgelaatsmasker of een volgelaatsmasker van het type FFP3. De leien moeten dubbelverpakt worden in een speciale zak die hiervoor bestemd is.

- Eenvoudige handelingen: enkel door erkend asbestverwijderaar
Indien men de asbestleien door een professioneel laat verwijderen dan doet men dit best door een erkend asbestverwijderaar die een opleidingsattest heeft van een erkende opleiding.

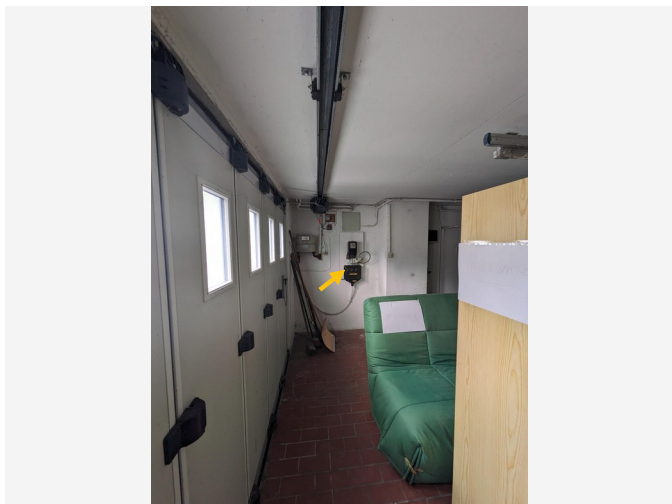
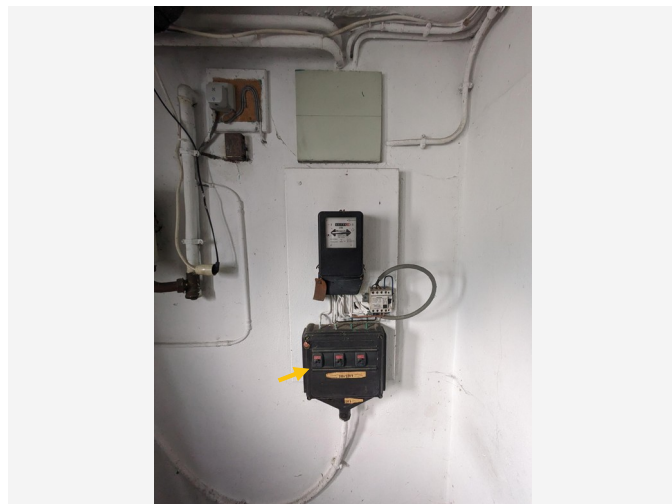
Het asbestmateriaal valt onder de mijlpaal van 2040.

Zorgvuldig beheren

In het kader van een niet- destructief onderzoek kon geen staal worden genomen van het materiaal.

Eindbeoordeling materiaalisico	Laag materiaalisico en/of verlaagde kans op vezelvrijgave
--------------------------------	---

Gebondenheid	Categorie 1: hechtgebonden in oorsprong
Asbestsoort (vezeltype)	Crocidoliet aanwezig
Asbestconcentratie	Laag (< 50%)
Afschermingsgraad van het gehele materiaal	Geheel of deels (ook) vrij aan de binnenlucht
Toestand van het materiaal	Onbeschadigd, niet verweerd

Beschrijving	Zekeringskast in bakeliet.
Omgeving	Binnen
Primaire drager	Binnenwand
Asbestmateriaal	Plaat, paneel, tablet - Type Bakeliet
Bindmiddel van asbestmateriaal	Kunststof of -hars
Gebondenheid op basis van bindmiddel	Hecht
Hoeveelheid (oppervlakte - dikte - aantal)	<ul style="list-style-type: none">• 0,50 m² - 10,00 cm - 1 stuk
Totaal volume	0,05 m ³
Eenvoudig bereikbaar	Nee <ul style="list-style-type: none">• De verwijdering is niet mogelijk binnen normale beheers-, onderhoudscycli of binnen vergelijkbare stilstand.
Bevestigingswijze	<ul style="list-style-type: none">• Geschroefd
Identificatiemethode	Vaststelling zonder monstername
Destructieve handeling voor identificatie	Nee
Opmerking	De hoeveelheid is een ruwe schatting.

- Zorg voor een veilig beheer. Vermijd het beschadigen van het asbestmateriaal. Controleer de toestand jaarlijks op wijzigingen.

- Eenvoudige handelingen: mag via doe-het-zelf of door werknemer(s) met opleidingsattest eenvoudige handelingen
De zekeringskast kan gemakkelijk in zijn geheel verwijderd worden. De uitvoerder dient minimaal wegwerphandschoenen en een mondkap van het type FFP3 of hoger te dragen. De toepassing moet dubbel worden verpakt en worden afgevoerd in een zak bestemd voor asbesthoudend afval.

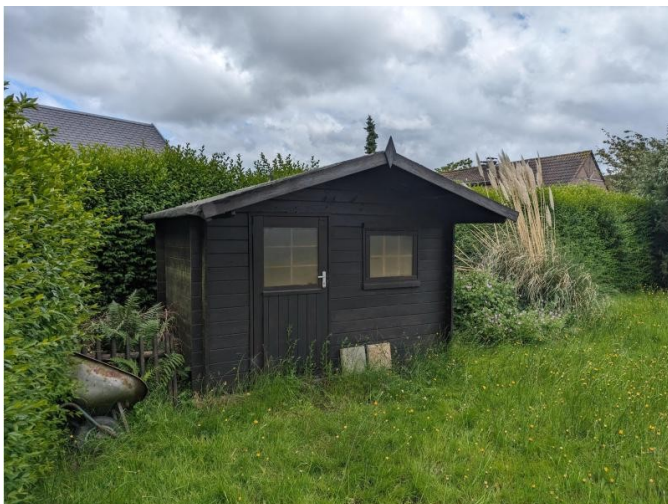
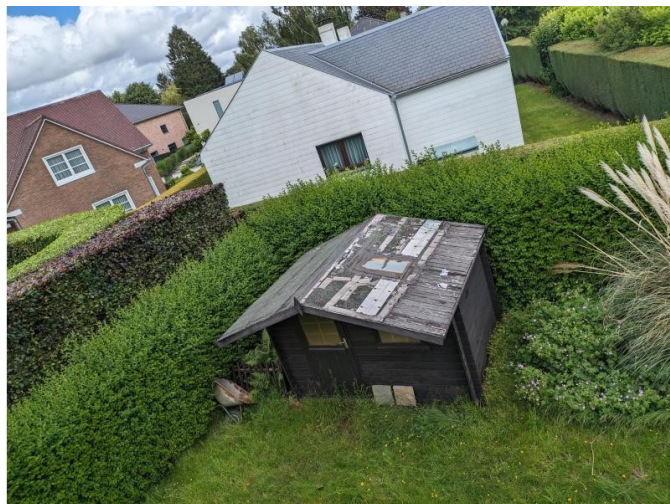
Het asbestmateriaal valt onder de mijlpaal van 2040.

Zorgvuldig beheren

Eindbeoordeling materiaalrisico	Laag materiaalrisico en/of verlaagde kans op vezelvrijgave
---------------------------------	--

Gebondenheid	Categorie 1: hechtgebonden in oorsprong
Asbestsoort (vezeltype)	Crocidoliet aanwezig
Asbestconcentratie	Laag (< 50%)
Afschermingsgraad van het gehele materiaal	Geheel of deels vrij aan de buitenlucht
Toestand van het materiaal	Licht beschadigd, licht verweerd. Intact materiaal type Pical – asbestboard of categorie III 'gebondenheid'

Beschrijving	Roofing tuinhuisje.
Omgeving	Buiten
Primaire drager	Schuin dak
Asbestmateriaal	Dak- en gevelbekleding - Roofing
Bindmiddel van asbestmateriaal	Bitumen (roofing, teer, asfalt)
Gebondenheid op basis van bindmiddel	Hecht
Hoeveelheid (oppervlakte - aantal)	<ul style="list-style-type: none">• 10,00 m² - 1 stuk
Totale oppervlakte	10,00 m ²
Eenvoudig bereikbaar	Nee <ul style="list-style-type: none">• Verwijdering tast de bouwkundige integriteit aan.
Bevestigingswijze	<ul style="list-style-type: none">• Genageld, geniet
Identificatiemethode	Vaststelling zonder monstername Motivatie: Op vraag van de eigenaar-opdrachtgever werd geen monstername uitgevoerd
Destructieve handeling voor identificatie	Nee
Opmerking	Op vraag van de eigenaar (roofing is volgens hem gezet na 2001) is geen staal genomen .

- Zorg voor een veilig beheer. Vermijd het beschadigen van het asbestmateriaal. Controleer de toestand jaarlijks op wijzigingen.
- Verwijder dit asbestmateriaal zo snel mogelijk. Volg de toestand goed op.

- Eenvoudige handelingen: mag via doe-het-zelf of door werknemer(s) met opleidingsattest eenvoudige handelingen
De roofing nat maken en verwijderen, dubbel verpakt.

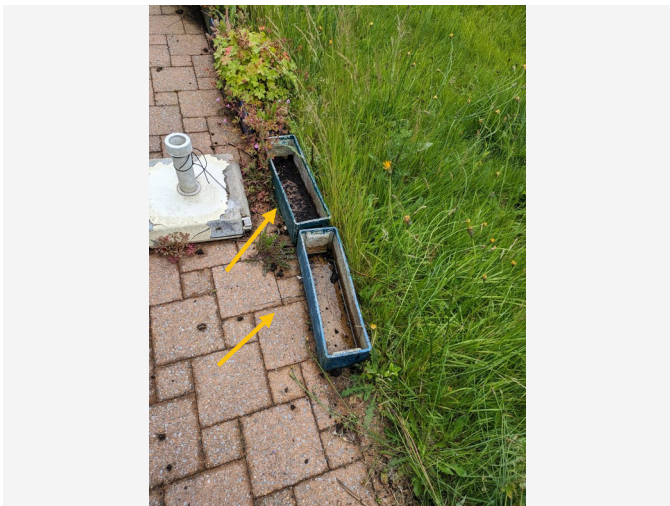
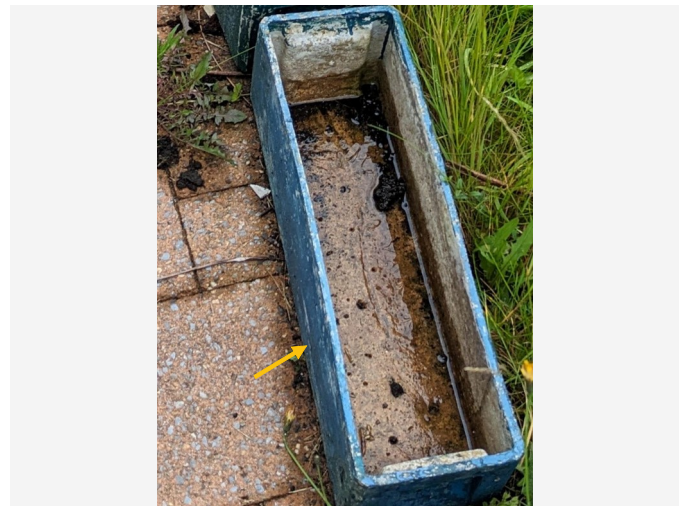
Eindbeoordeling materiaalrisico	Laag materiaalrisico en/of verlaagde kans op vezelvrijgave
Opmerking	Het betreft visueel en auditief 2 bloembakken in vezelcement. Er wordt aangeraden om deze 2 bloembakken te verwijderen omdat dit op een relatief eenvoudige manier mogelijk is.

Gebondenheid	Categorie 1: hechtgebonden in oorsprong
Asbestsoort (vezeltype)	Crocidoliet aanwezig
Asbestconcentratie	Laag (< 50%)
Afschermingsgraad van het gehele materiaal	Geheel of deels vrij aan de buitenlucht
Toestand van het materiaal	Licht beschadigd, licht verweerd. Intact materiaal type Pical – asbestboard of categorie III 'gebondenheid'

Beschrijving	2 losse bloembakken in vezelcement
Omgeving	Buiten
Primaire drager	Gedemonteerd of buitengebruik gesteld materiaal
Asbesttoepassing	Bloembak.
Bindmiddel van asbesttoepassing	Cement
Gebondenheid op basis van bindmiddel	Hecht
Hoeveelheid (gewicht - aantal)	• 5,00 kg - 1 stuk
Totaal gewicht	5,00 kg
Identificatiemethode	Vaststelling zonder monstername
Destructieve handeling voor identificatie	Nee
Opmerking	Het betreft visueel en auditief 2 bloembakken in vezelcement. Er wordt aangeraden om deze bloembakken te verwijderen omdat dit op een relatief eenvoudige manier mogelijk is. De bloembakken bevinden zich op het terras aan de keuken.

- Vermijd het beschadigen van de asbesttoepassing. Controleer de toestand jaarlijks op wijzigingen.
- Verwijder deze asbesttoepassing zo snel mogelijk. Volg de toestand goed op.

- Eenvoudige handelingen: mag via doe-het-zelf of door werknemer(s) met opleidingsattest eenvoudige handelingen
De bloembakken in hun geheel opnemen, verpakken in zakken die bestemd zijn voor asbest en afvoeren.
(draag hierbij wegwerphandschoenen).

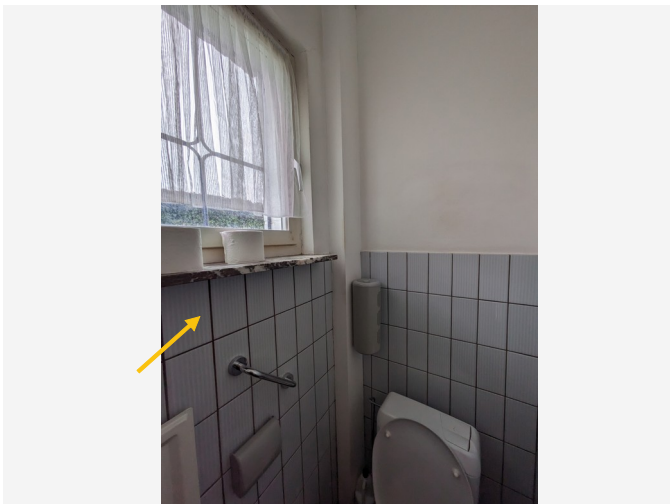
Vrije foto

Mogelijk bevindt er zich asbestverdachte tegellijm achter de wandtegels. Dit was niet waarneembaar, er waren geen bestaande beschadigingen of openingen in de wandtegels.

Identificatiemethode	Redelijk vermoeden
Primaire drager	Binnenwand
(Asbest)materiaal	In-situ afwerkingslagen - Lijm laag
Bindmiddel	Lijm
Gebondenheid bindmiddel	Hecht

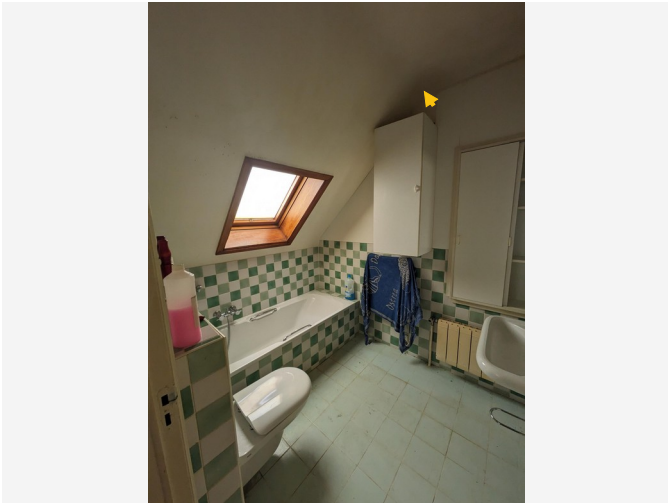
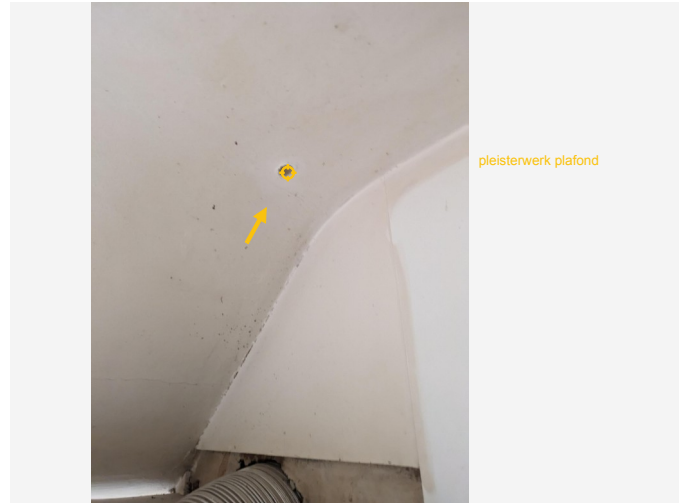
Fiche 7: Pleisterwerk plafond.

Geen asbest

#	Type	Referentie	Resultaat
7.1	Mengmonster	MM01	Geen asbest

Beschrijving	Pleisterwerk plafond.
Omgeving	Binnen
Primaire drager	Binnenwand
Bindmiddel van materiaal	Gips - kalk
Gebondenheid op basis van bindmiddel	Niet-hechtgebonden
Hoeveelheid (oppervlakte - dikte - aantal)	• 250,00 m ² - 1,00 cm - 1 stuk
Totaal volume	2,50 m ³
Identificatiemethode	Vaststelling met monsternamen
Destructieve handeling voor identificatie	Nee
Opmerking	De hoeveelheid is een ruwe schatting. Stalen genomen in de badkamer op de 1e verdieping, de berging op de 1e verdieping, slaapkamer 4 en het bureau op de gelijkvloers.

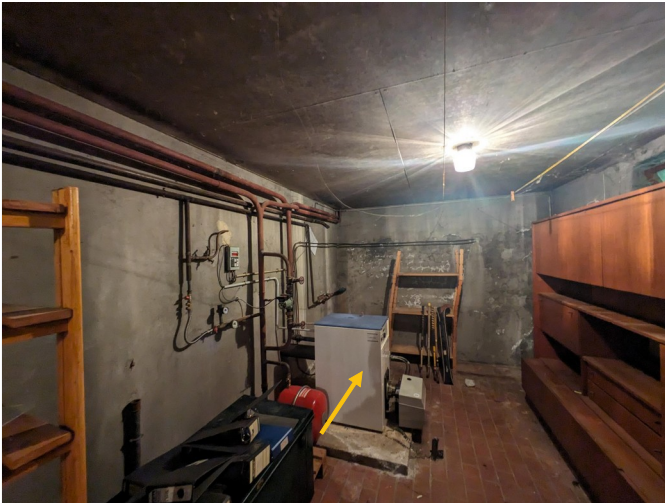
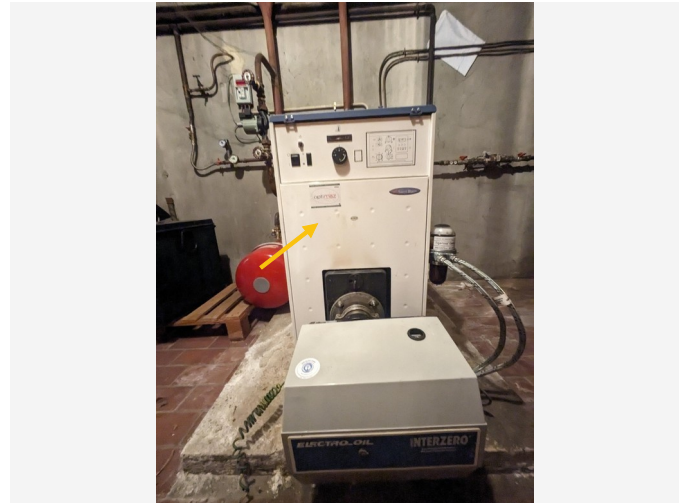
Fiche 8: CV- ketel.

Geen asbest

Beschrijving	CV- ketel.
Omgeving	Binnen
Identificatiemethode	Vaststelling zonder monsternamen
Destructieve handeling voor identificatie	Nee
Opmerking	Referentiejaar fabricage van de CV- ketel is 2009.(Optimaz 2005).

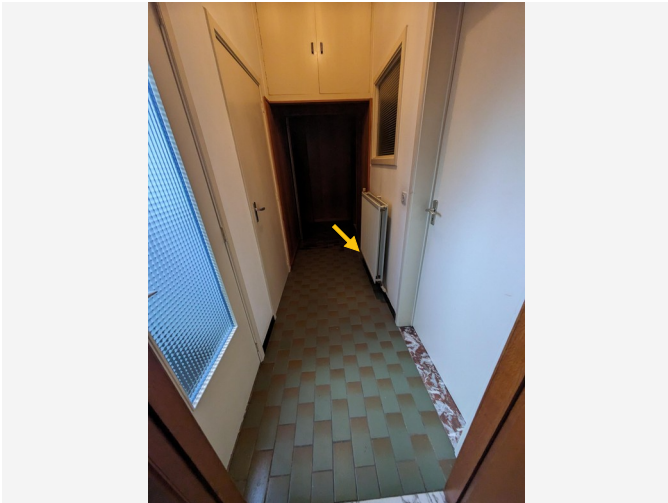
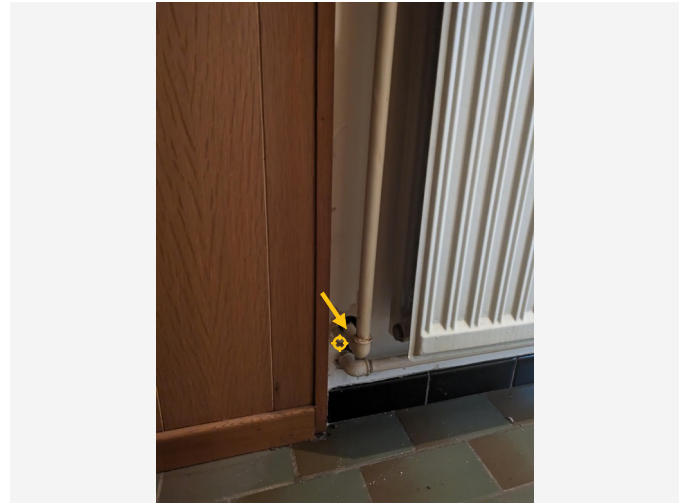
Geen asbest

#	Type	Referentie	Resultaat
9.1	Mengmonster	MM02	Geen asbest

Beschrijving	Pleisterwerk wanden.
Omgeving	Binnen
Primaire drager	Binnenwand
Bindmiddel van materiaal	Gips - kalk
Gebondenheid op basis van bindmiddel	Niet-hechtgebonden
Hoeveelheid (oppervlakte - dikte - aantal)	• 225,00 m ² - 1,00 cm - 1 stuk
Totaal volume	2,25 m ³
Identificatiemethode	Vaststelling met monstername
Destructieve handeling voor identificatie	Nee
Opmerking	De hoeveelheid is een ruwe schatting. De stalen zijn genomen in de woonkamer, de hal, de garage en een slaapkamer.
