Asbestinventarisatetest

Kam 33, 1780 Wemmel

Attestnummer : 20240126-000208.000

Zone 1: Hoofdgebouw

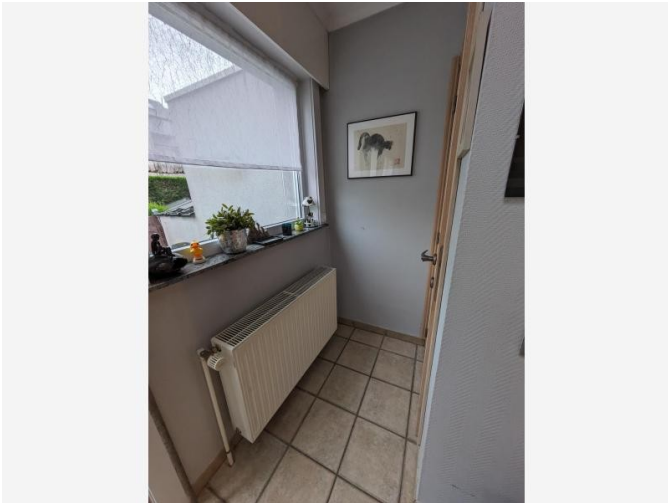
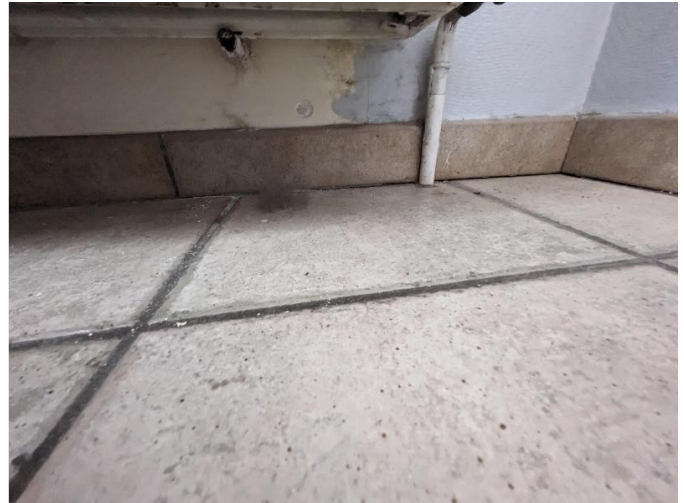
Fiche 3: Pleisterwerk wanden.

Geen asbest

#	Type	Referentie	Resultaat
3.1	Mengmonster	MM01	Geen asbest

Beschrijving	Pleisterwerk wanden.
Omgeving	Binnen
Primaire drager	Binnenwand

Bindmiddel van materiaal	Gips - kalk
Gebondenheid op basis van bindmiddel	Niet-hechtgebonden
Hoeveelheid (oppervlakte - dikte - aantal)	• 80,00 m ² - 0,50 cm - 1 stuk
Totaal volume	0,40 m ³
Identificatiemethode	Vaststelling met monstername
Destructieve handeling voor identificatie	Nee
Opmerking	De aangegeven hoeveelheid is een ruwe schatting, deze kan niet gebruikt worden in het kader van een meetstaat voor werken.

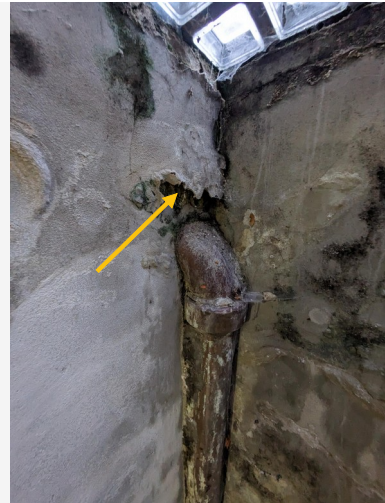
Fiche 4: Cementtoepassing kelderopening.

Geen asbest

#	Type	Referentie	Resultaat
4.1	Puntmonster	P01	Geen asbest

Beschrijving	Cementtoepassing kelderopening.
Omgeving	Binnen
Primaire drager	Binnenwand
Bindmiddel van materiaal	Cement

Gebondenheid op basis van bindmiddel	Hecht
Hoeveelheid (gewicht - aantal)	• 5,00 kg - 1 stuk
Totaal gewicht	5,00 kg
Identificatiemethode	Vaststelling met monstername
Destructieve handeling voor identificatie	Nee
Opmerking	De hoeveelheid is een ruwe schatting.

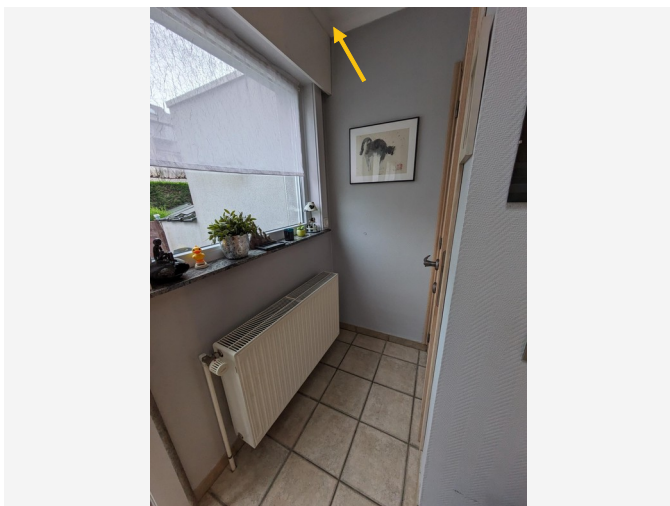
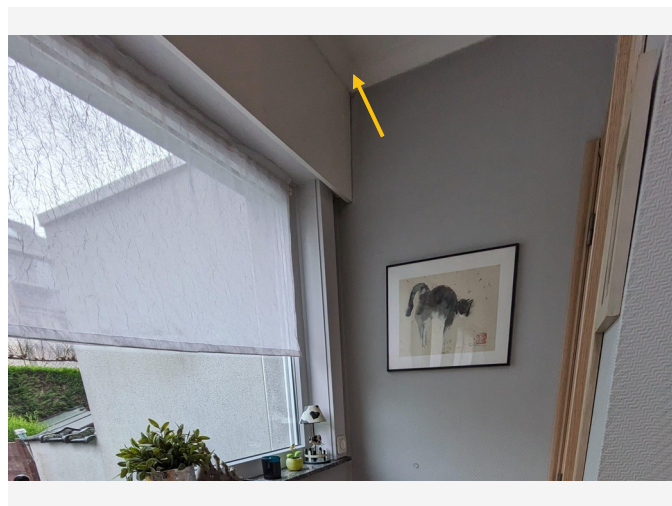
Fiche 5: Pleisterwerk plafond.

Geen asbest

#	Type	Referentie	Resultaat
5.1	Mengmonster	MM02	Geen asbest

Beschrijving	Pleisterwerk plafond.
Omgeving	Binnen
Primaire drager	Plafond

Bindmiddel van materiaal	Gips - kalk
Gebondenheid op basis van bindmiddel	Niet-hechtgebonden
Hoeveelheid (oppervlakte - dikte - aantal)	<ul style="list-style-type: none"> • 80,00 m² - 0,50 cm - 1 stuk
Totaal volume	0,40 m ³
Identificatiemethode	Vaststelling met monstername
Destructieve handeling voor identificatie	Nee
Opmerking	De hoeveelheid is een ruwe schatting en kan in het kader van werken niet als meetstaat gebruikt worden.
