## Keuringsverslag van een elektrische laagspanning- en zeer lage spanningsinstallatie

Datum keuring: 06/06/2024

Straatnaam Kapitein Robert Wouterslaan  
Huisnummer 19  
Busnummer  
Postcode 1780  
Gemeente WEMMEL  
Land België

Controlebezoek van een oude huishoudelijke elektrische installatie van een wooneenheid bij verkoop op vraag van de verkoper volgens (KB 08/09/2019) - AREI Boek 1- 8.4.2. en 8.2.1. en 4.2.4.3.

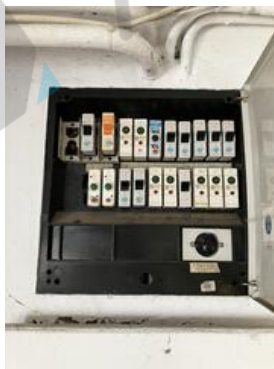
Afbeelding schakel- en verdeelbord:

15.03 Verdeelbord is niet van klasse I of II. (Boek 1 Onderafdeling 5.3.5.1.A.)

15.04 Verdeelbord is niet voorzien van een achterwand. (Boek 1 Onderafdeling 5.3.5.1.A.)

15.05 De deur en/of afschermplaat van het schakelbord dient (terug)geplaatst worden. Aanraking van onder spanning staande delen mogelijk. (Boek 1 Afdeling 5.1.4. en 5.3.5.1.A. en 4.2.2.3.)

15.07 Verdeelbord dient vervangen te worden, de beschermingsgraad tegen rechtstreekse aanraking is onvoldoende. (Boek 1 Onderafdeling 4.2.2.3.)

15.09 De genaakbare, naakte onder spanning staande delen zijn onvoldoende afgeschermd. (Boek 1 Afdeling 5.1.4. en 4.2.2.3.)

15.10 Niet gebruikte invoeringen van het verdeelbord zijn niet correct of onvoldoende afgedicht. (Boek 1 Afdeling 5.1.4. en 4.2.2.3.)

15.11 Interne verbindingen en/of doorsnede van de verdeelrails en verbindingen in het bord zijn onvoldoende. (Boek 1 Onderafdeling 4.4.1.1. en 4.4.1.5.)
