# VERKOOPDOSSIER

Kerkstraat 15/001  
9090 Melle

# Energieprestatiecertificaat

**Kerkstraat 15 bus 1, 9090 Melle**

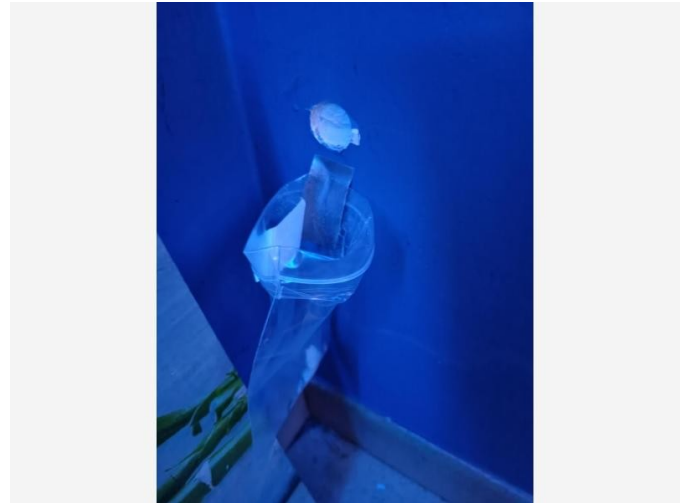
## Fiche 2: 01 pleister muren

Geen asbest

Overzichtsfoto

Detailfoto
