Asbestinventarisatetest

Kpt. R. Wouterslaan 24, 1780 Wemmel

Attestnummer : 20230418-000077.000

Uitgegeven op : 18.04.2023

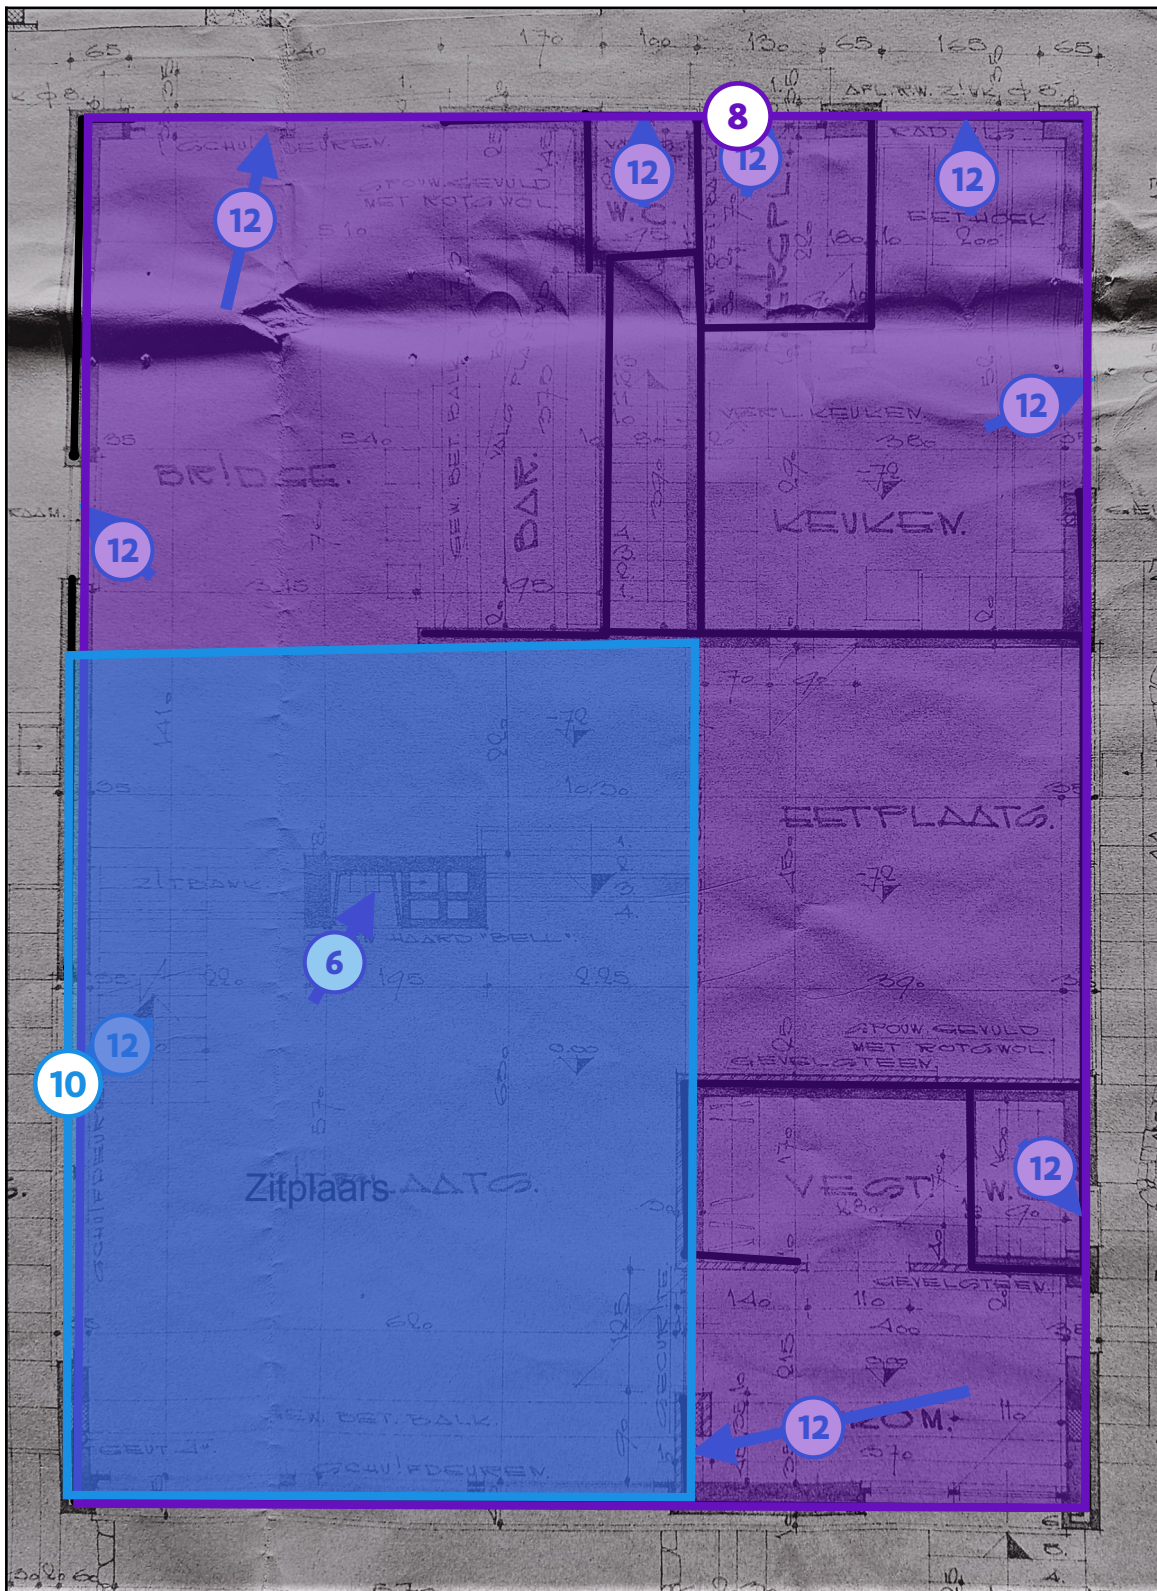
Plan 1.1: Gelijkvloers

6. RF-platen rookgasafvoer kachel	Advies	-
8. Tegellijm	Advies	-
10. Houten plafond	Geen asbest	-
12. Natuursteen	Geen asbest	-

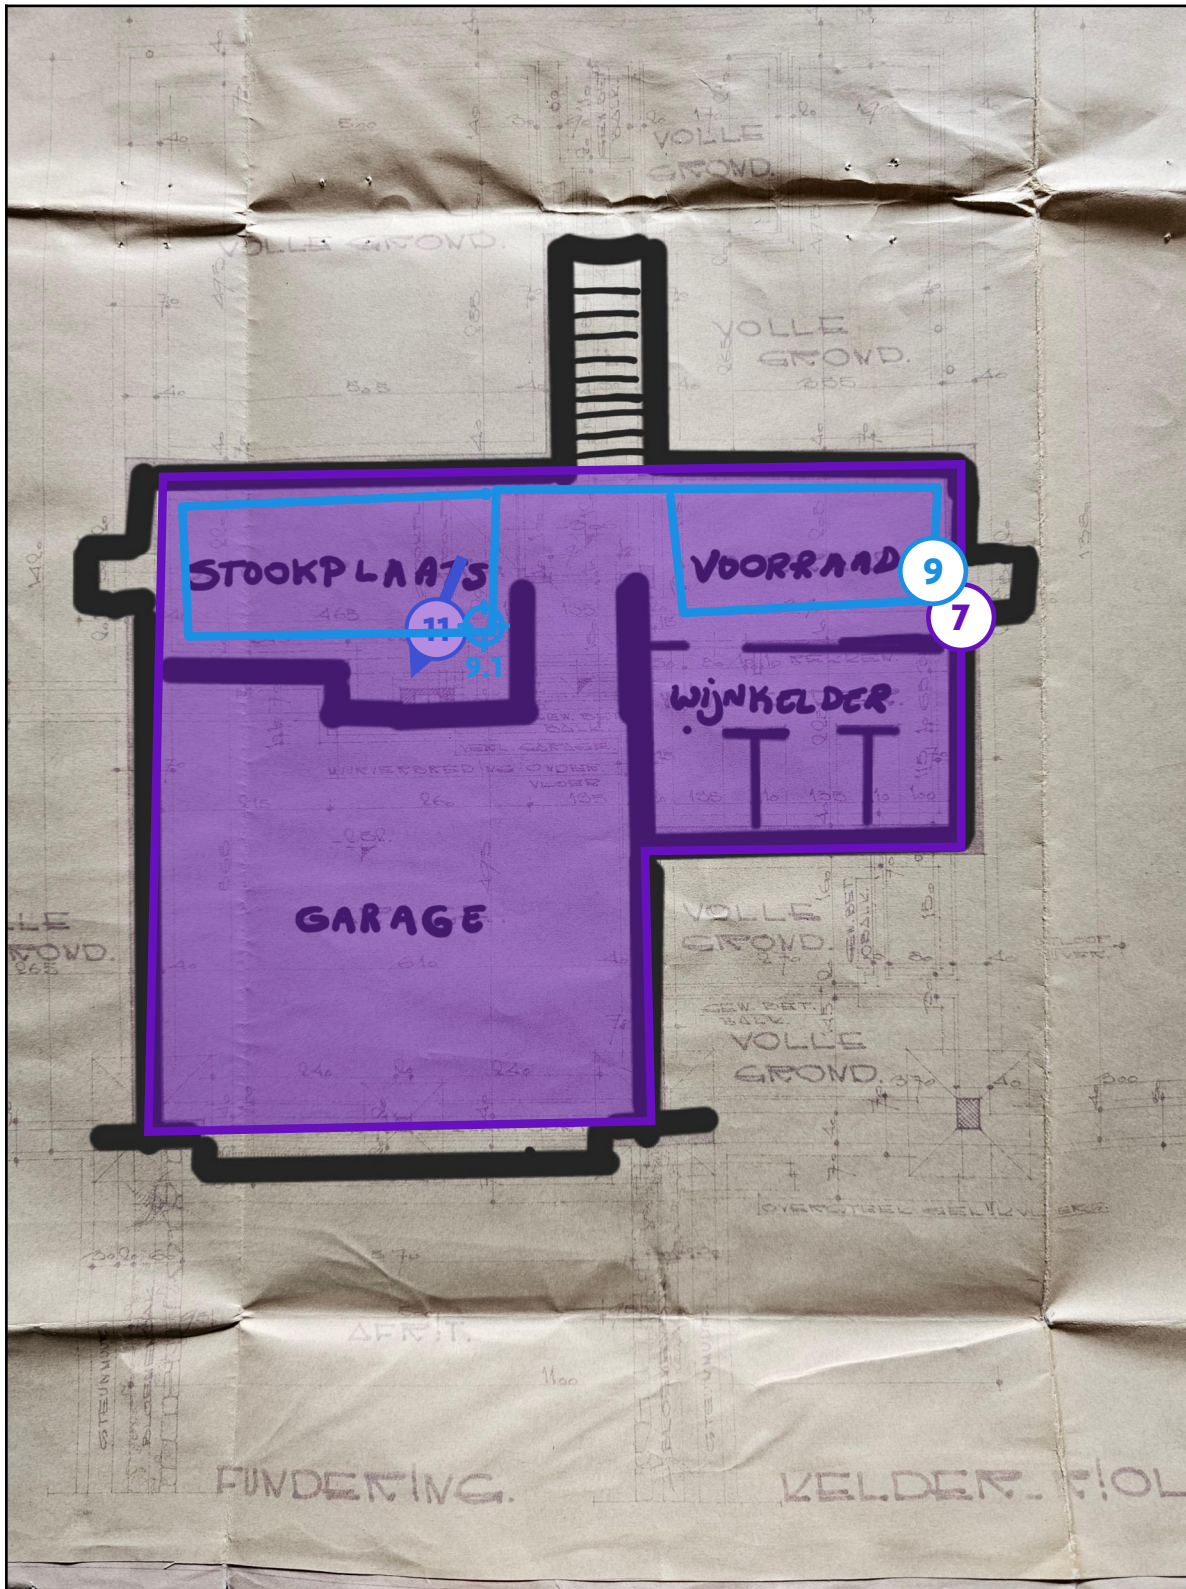
Plan 1.3: Kelder + Garage

7. Tegellijm kelder	Advies	-
9. Leidingisolatie	Geen asbest	-
9.1 Code: ID01	Puntmonster	-
11. Cv ketel	Geen asbest	-
