# Asbestinventarisatetest

Erasmuslaan 6, 1780 Wemmel

Attestnummer : 20240120-000092.000

Uitgegeven op : 20.01.2024

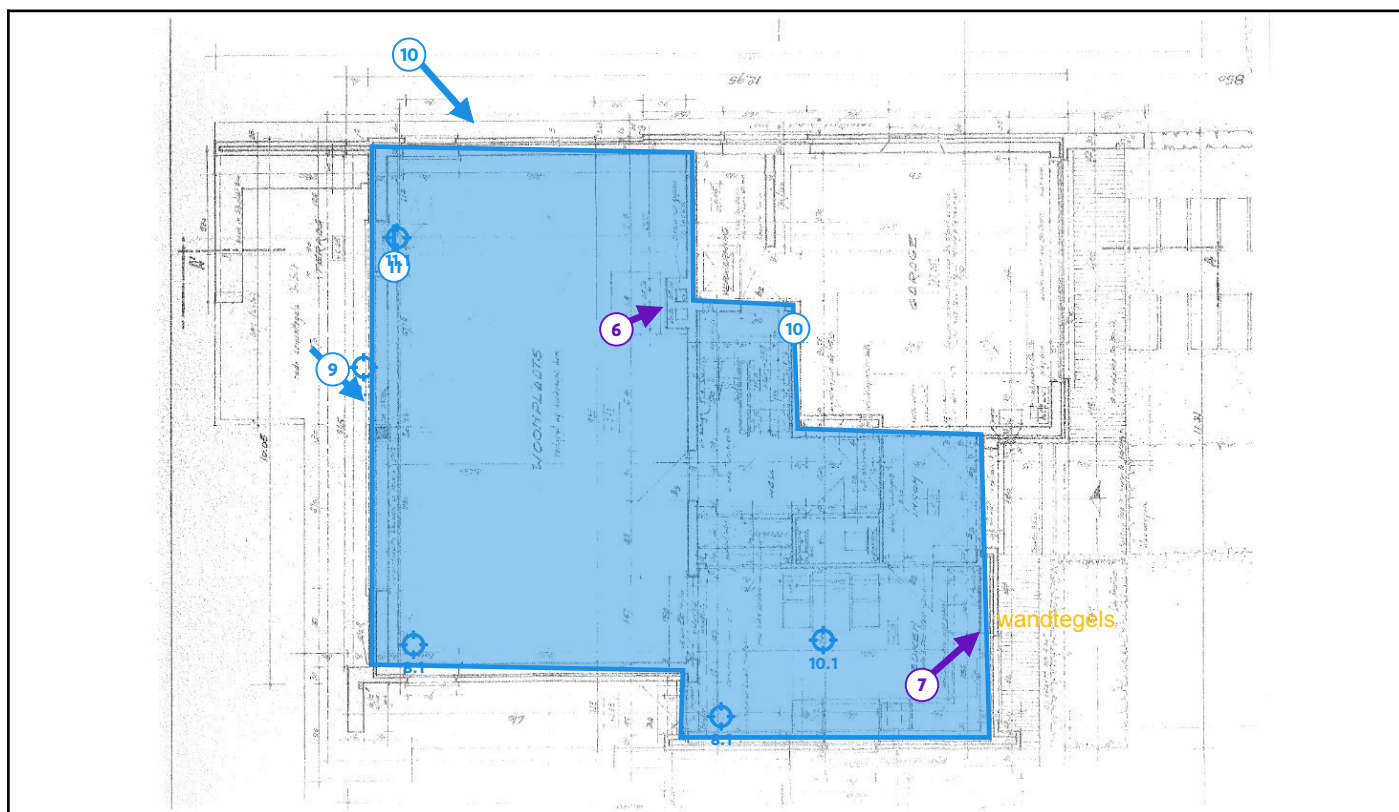
## Plan 1.1: inkomhal-woonkamer- keuken

Beschrijving	Type	Actie
6. Rookgaskanaal open haard.	Advies	-
7. Wandtegels en/of faiencetegels in de keuken en de badkamer.	Advies	-
8. pleisterwerk wanden.	Geen asbest	-
8.1 Code: MM01	Mengmonster	-
9. Mastiek raam- kozijn buiten	Geen asbest	-
9.1 Code: P02	Puntmonster	-
10. pleisterwerk plafond.	Geen asbest	-
10.1 Code: MM02-plafond	Mengmonster	-
11. Mastiek binnenkant raam woonkamer.	Geen asbest	-

11.1 Code: P01	Puntmonster	-
----------------	-------------	---

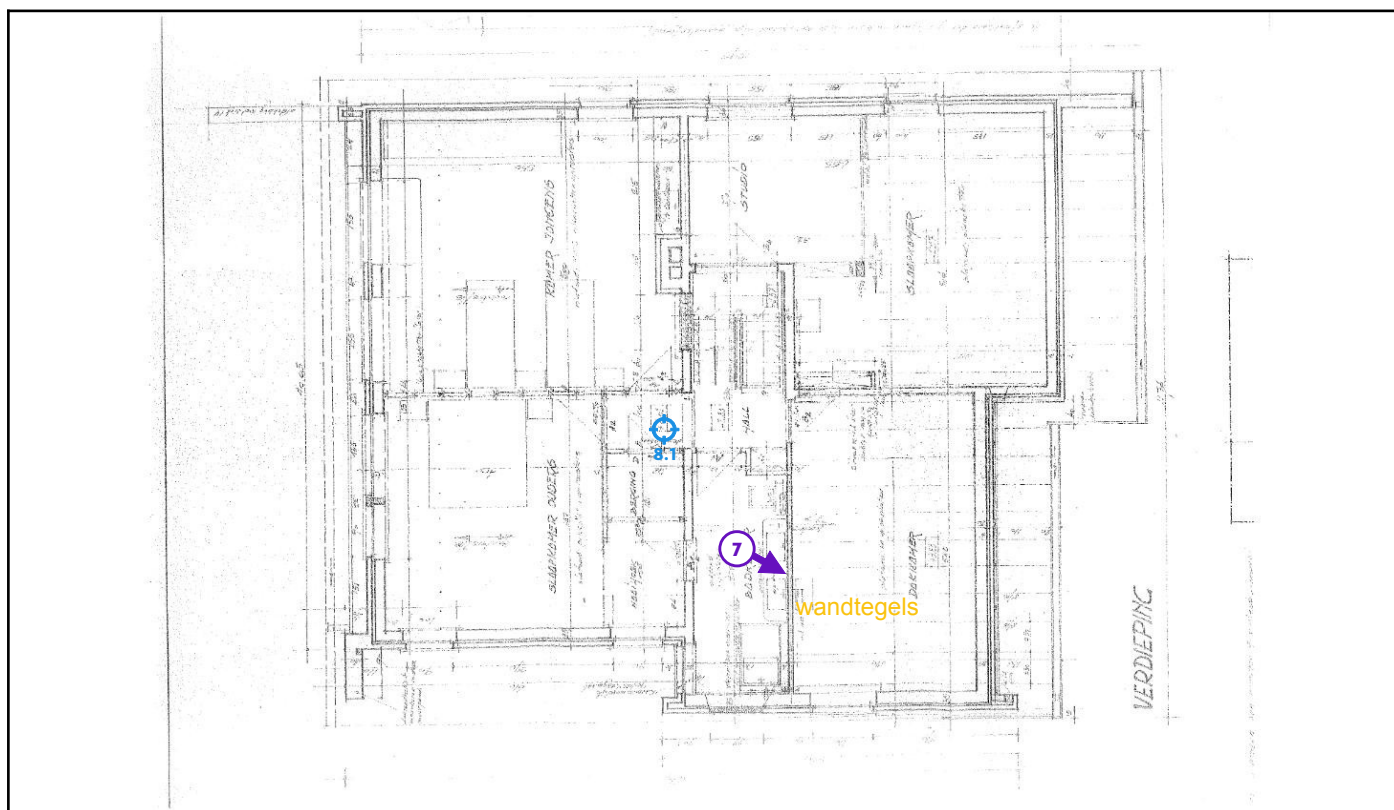
## Plan 1.2: slaapkamers - badkamer

Beschrijving	Type	Actie
7. Wandtegels en/of faiencetegels in de keuken en de badkamer.	Advies	-
8. pleisterwerk wanden.	Geen asbest	-
8.1 Code: MM01	Mengmonster	-

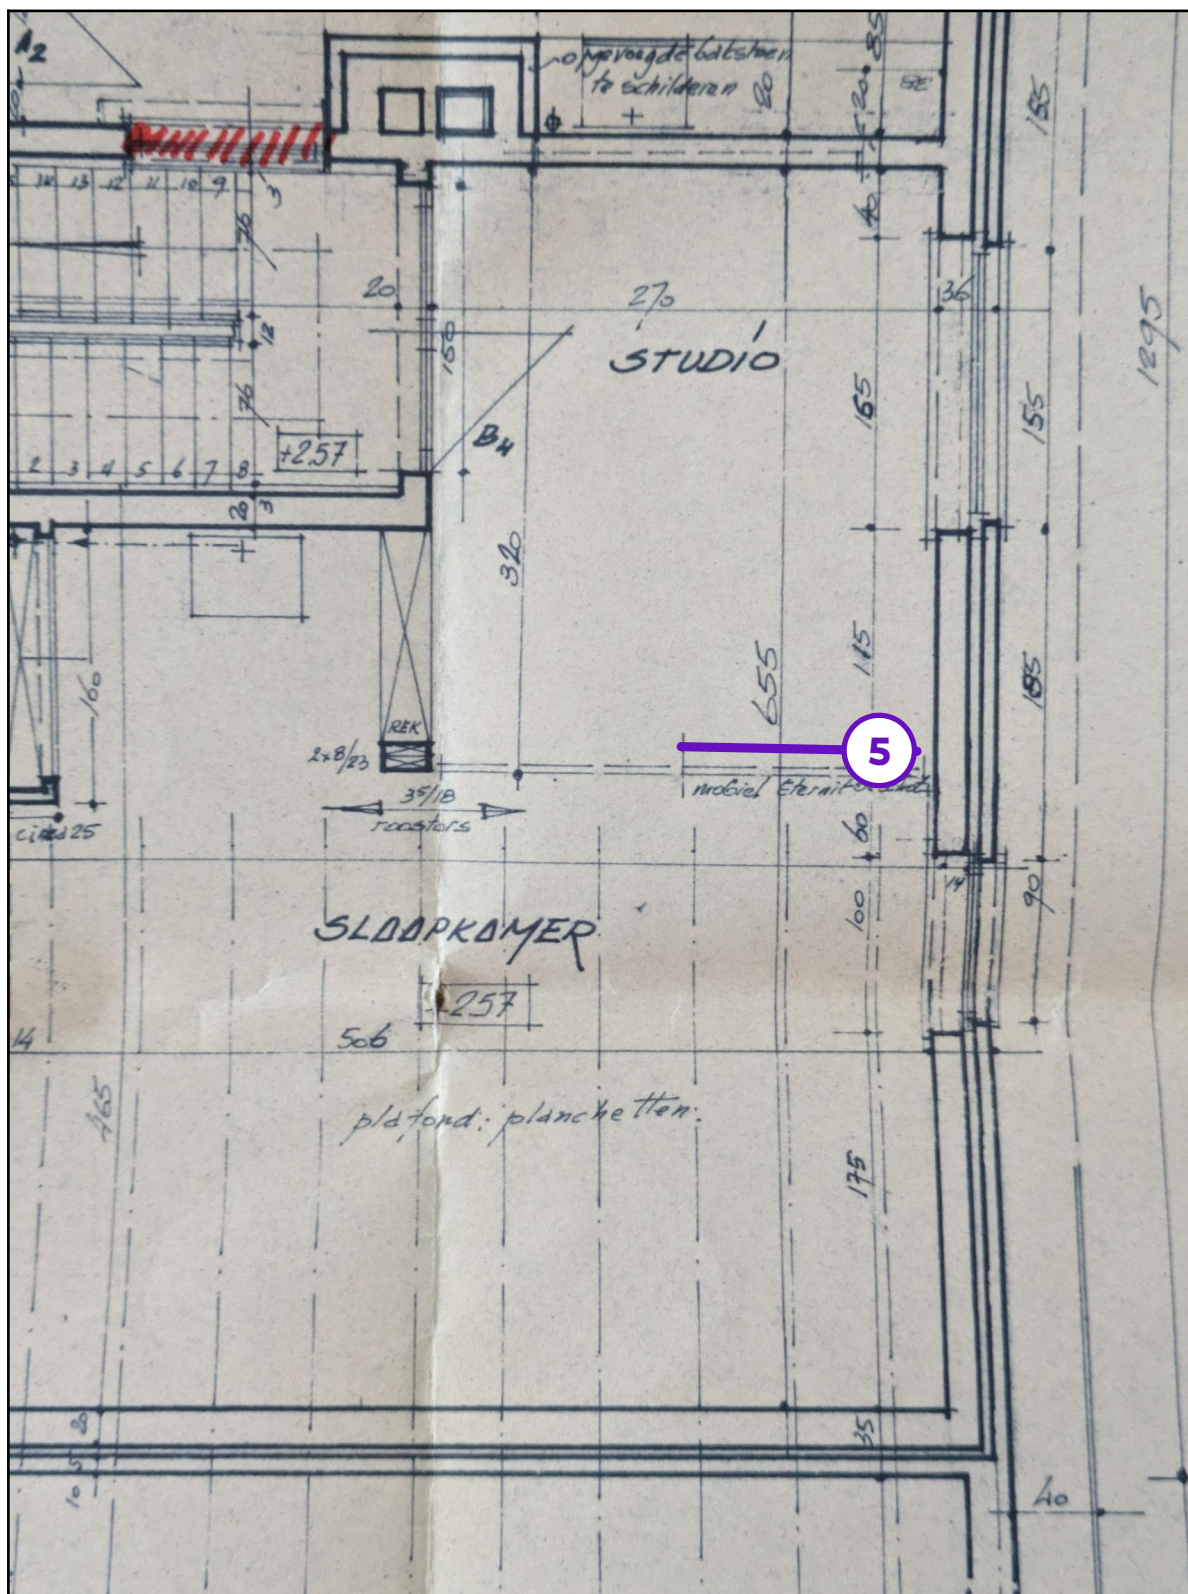
## Plan 1.6: houtenplaat scheidingswand

5. Scheidingswand slaapkamer en/of bureau.	Advies	-
--	--------	---

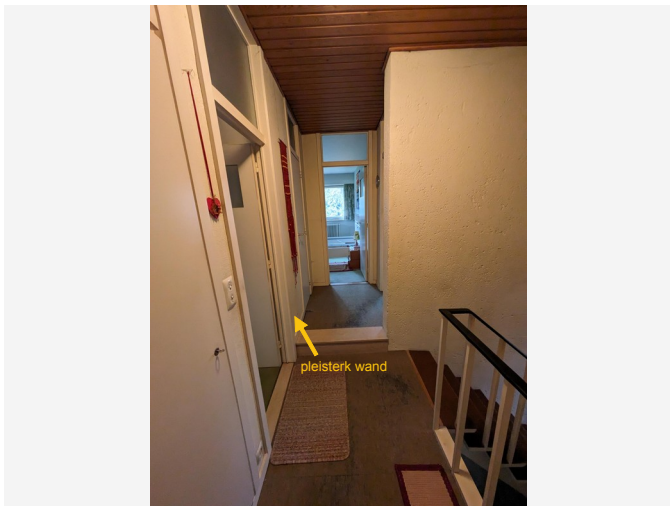
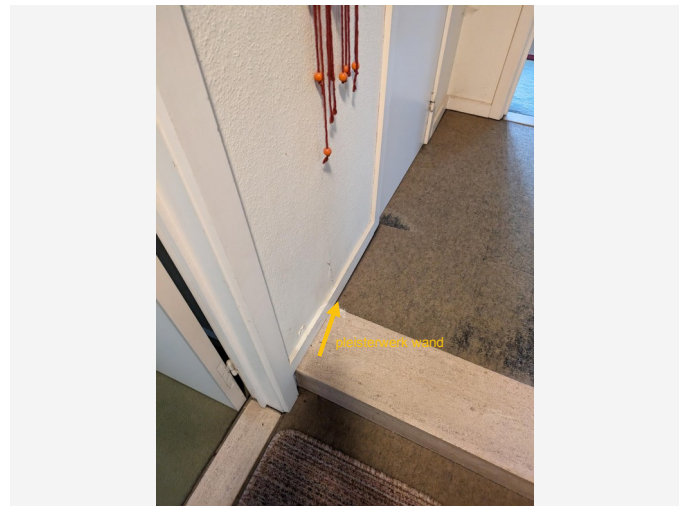
## Fiche 8: pleisterwerk wanden.

Geen asbest

Beschrijving	pleisterwerk wanden.
Omgeving	Binnen
Primaire drager	Binnenwand

<b>Bindmiddel van materiaal</b>	Gips - kalk
<b>Gebondenheid op basis van bindmiddel</b>	Niet-hechtgebonden
<b>Hoeveelheid (oppervlakte - dikte - aantal)</b>	<ul style="list-style-type: none"> <li>• 150,00 m<sup>2</sup> - 1,00 cm - 1 stuk</li> </ul>
<b>Totaal volume</b>	1,50 m <sup>3</sup>
<b>Identificatiemethode</b>	Vaststelling met monstername
<b>Destructieve handeling voor identificatie</b>	Nee
<b>Opmerking</b>	Aangegeven hoeveelheden en gewichten berusten op een grove schatting en kunnen niet gebruikt worden in het kader van een meetstaat voor werken.

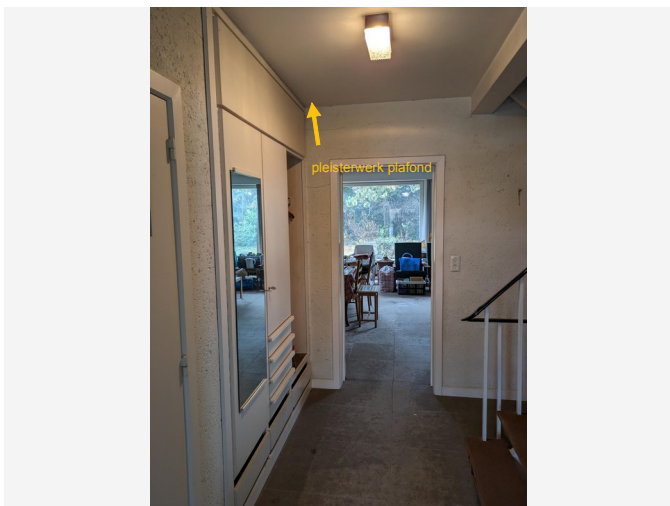
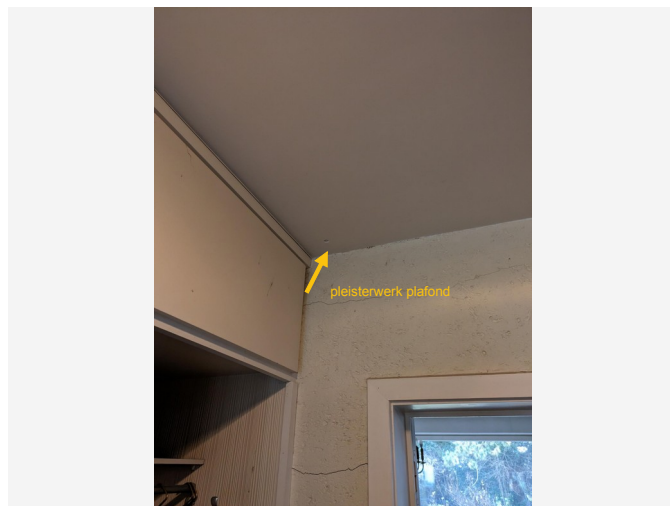
# Fiche 10: pleisterwerk plafond.

Geen asbest

Beschrijving	pleisterwerk plafond.
Omgeving	Binnen
Primaire drager	Plafond
Bindmiddel van materiaal	Gips - kalk

<b>Gebondenheid op basis van bindmiddel</b>	Niet-hechtgebonden
<b>Hoeveelheid (oppervlakte - dikte - aantal)</b>	<ul style="list-style-type: none"> <li>• 90,00 m<sup>2</sup> - 1,00 cm - 1 stuk</li> </ul>
<b>Totaal volume</b>	0,90 m <sup>3</sup>
<b>Identificatiemethode</b>	Vaststelling met monstername
<b>Destructieve handeling voor identificatie</b>	Nee
<b>Opmerking</b>	De hoeveelheid is een ruwe schatting bij benadering. In de ruimte op de tussenverdieping en in de slaapkamers is er geen pleisterwerk aanwezig op het plafond.
