Asbestinventarisatetest

Rasselhoek 12, 1780 Wemmel

Attestnummer : 20240216-000041.001

Uitgegeven op : 20.02.2024

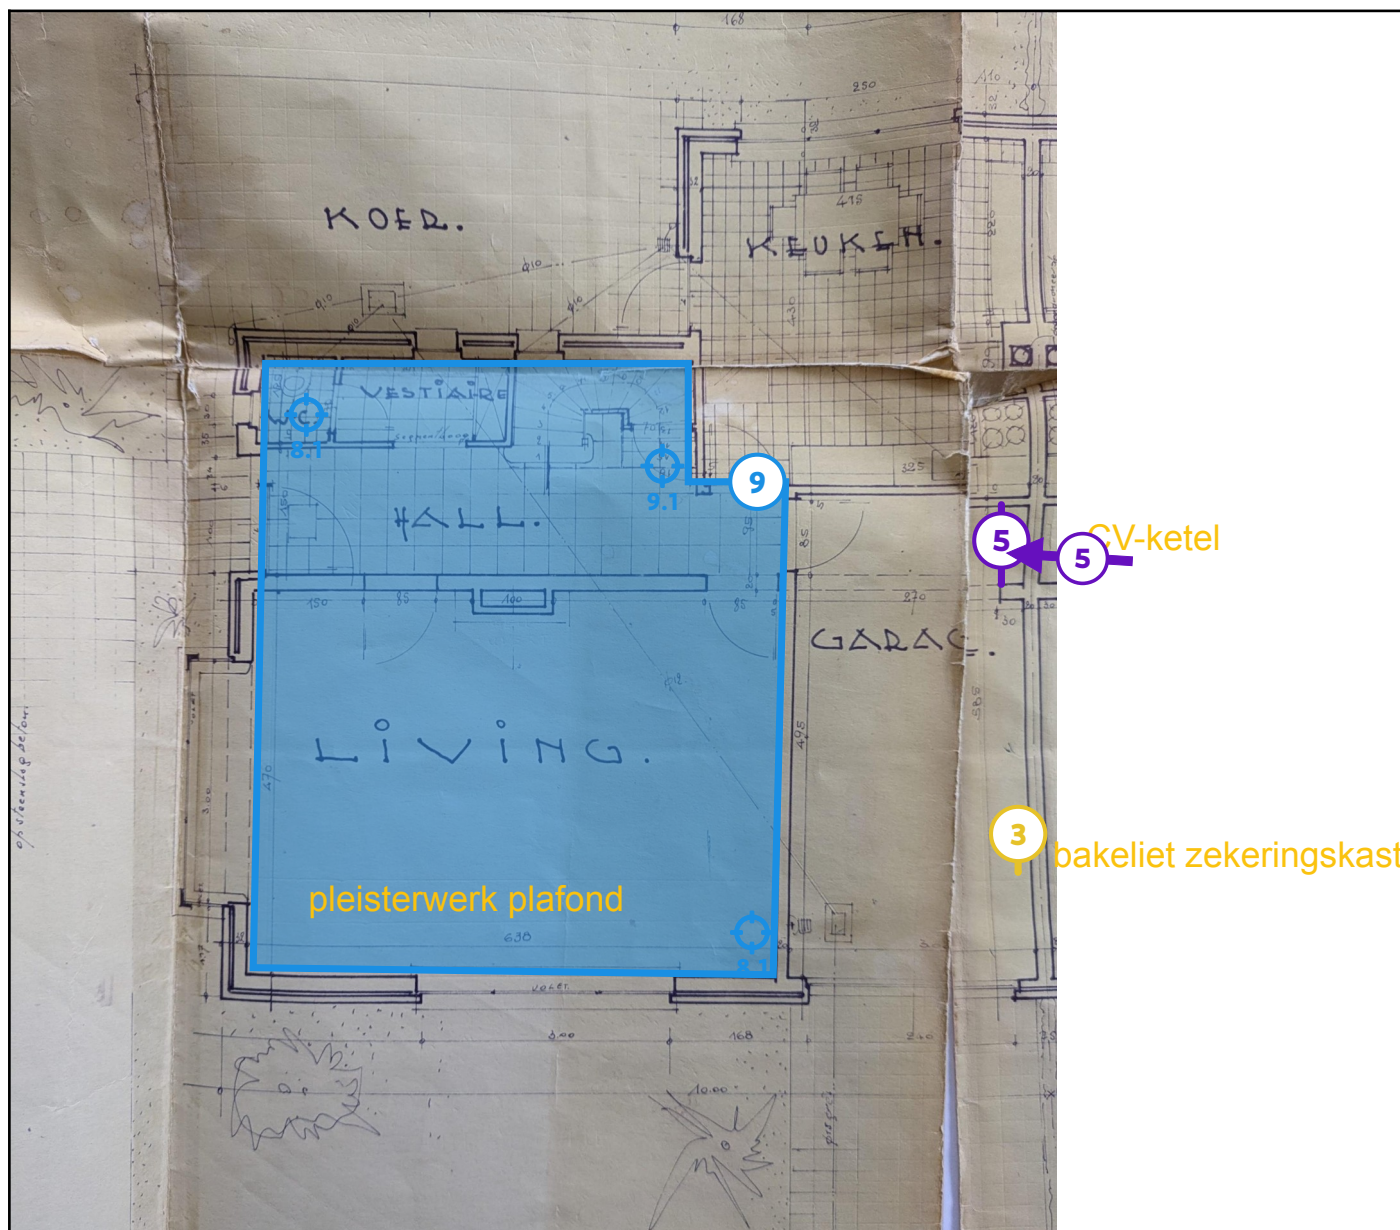
Plan 1.2: Gvl.

Beschrijving	Type	Actie
3. Bakeliet zekeringskast.	Asbestmateriaal	Zorgvuldig beheren
5. CV- ketel geplaatst na 2001 in garage.	Advies	-
8. Pleisterwerk wanden.	Geen asbest	-
8.1 Code: MM01	Mengmonster	-
9. Pleisterwerk plafond.	Geen asbest	-

9.1 Code: MM02	Mengmonster	-
----------------	-------------	---

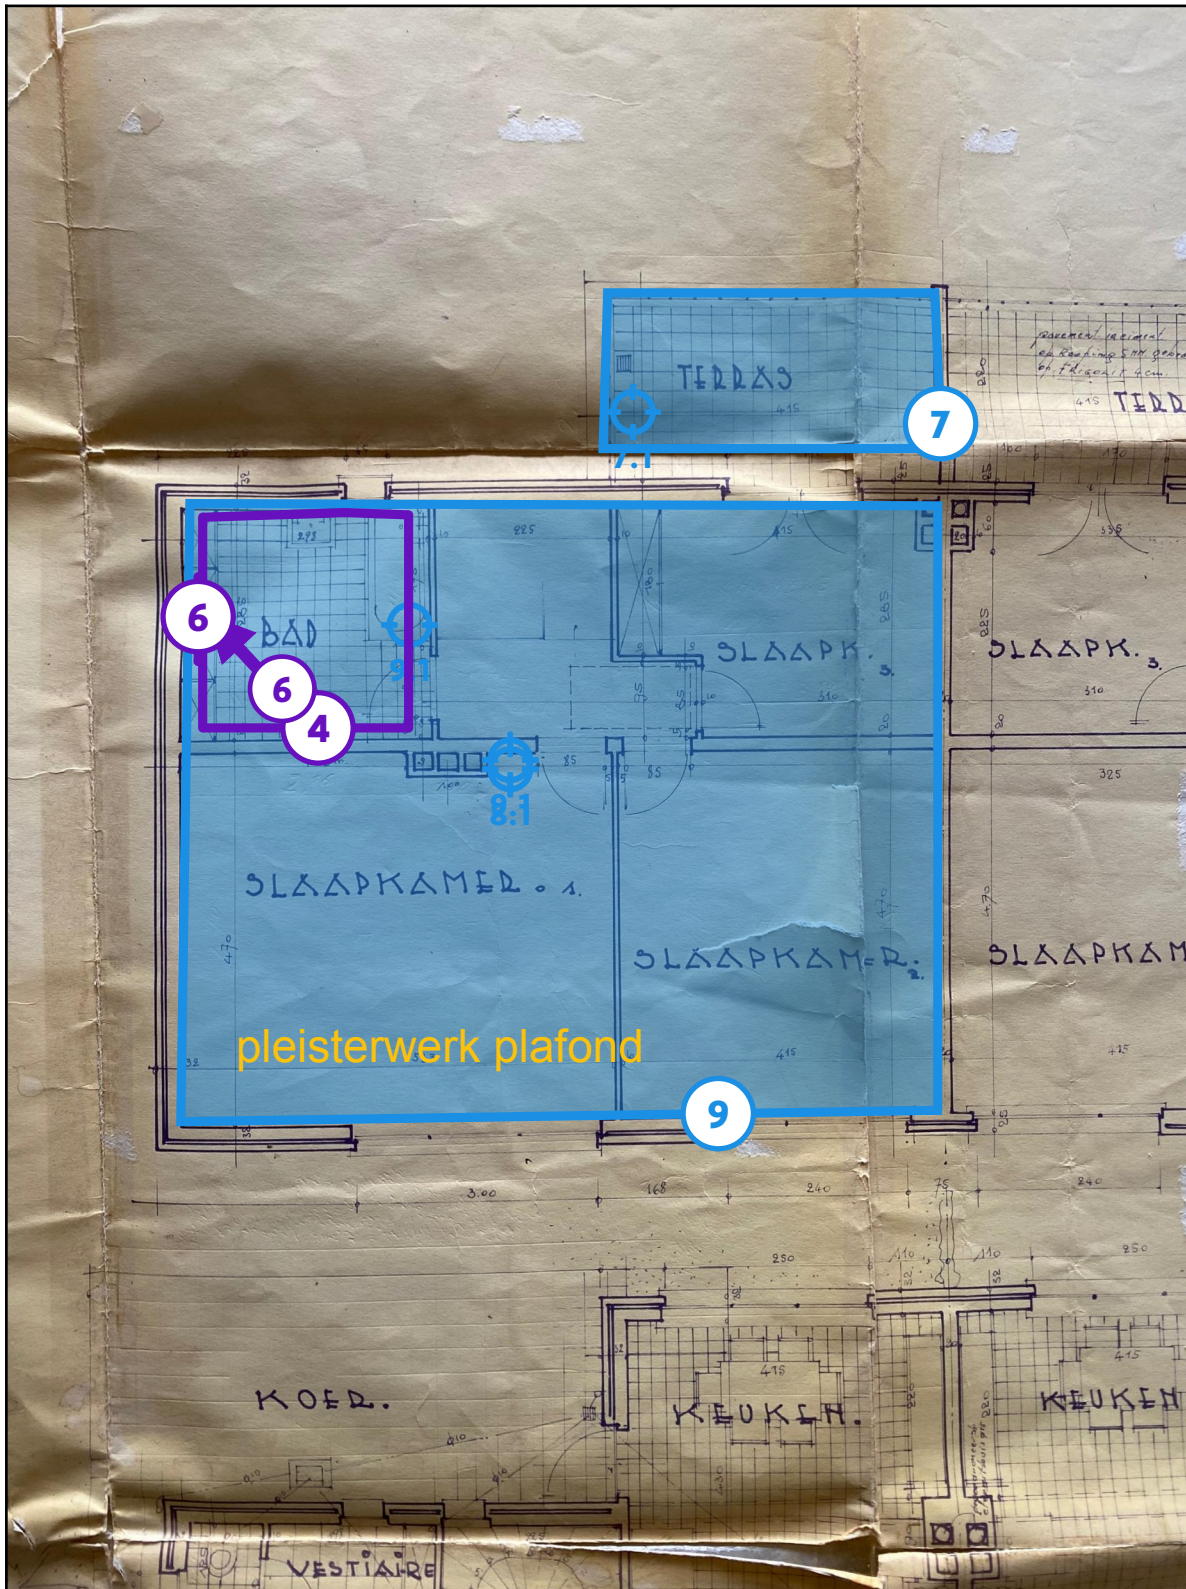
Plan 1.3: V+1 slaapkamers

4. Tegellijn achter faience wandtegels badkamer, keuken.	Advies	-
6. Vensterbank badkamer-massal.	Advies	-
7. Bitumen terras 1e verdieping.	Geen asbest	-
7.1 Code: P04	Puntmonster	-
8. Pleisterwerk wanden.	Geen asbest	-
8.1 Code: MM01	Mengmonster	-
9. Pleisterwerk plafond.	Geen asbest	-
9.1 Code: MM02	Mengmonster	-

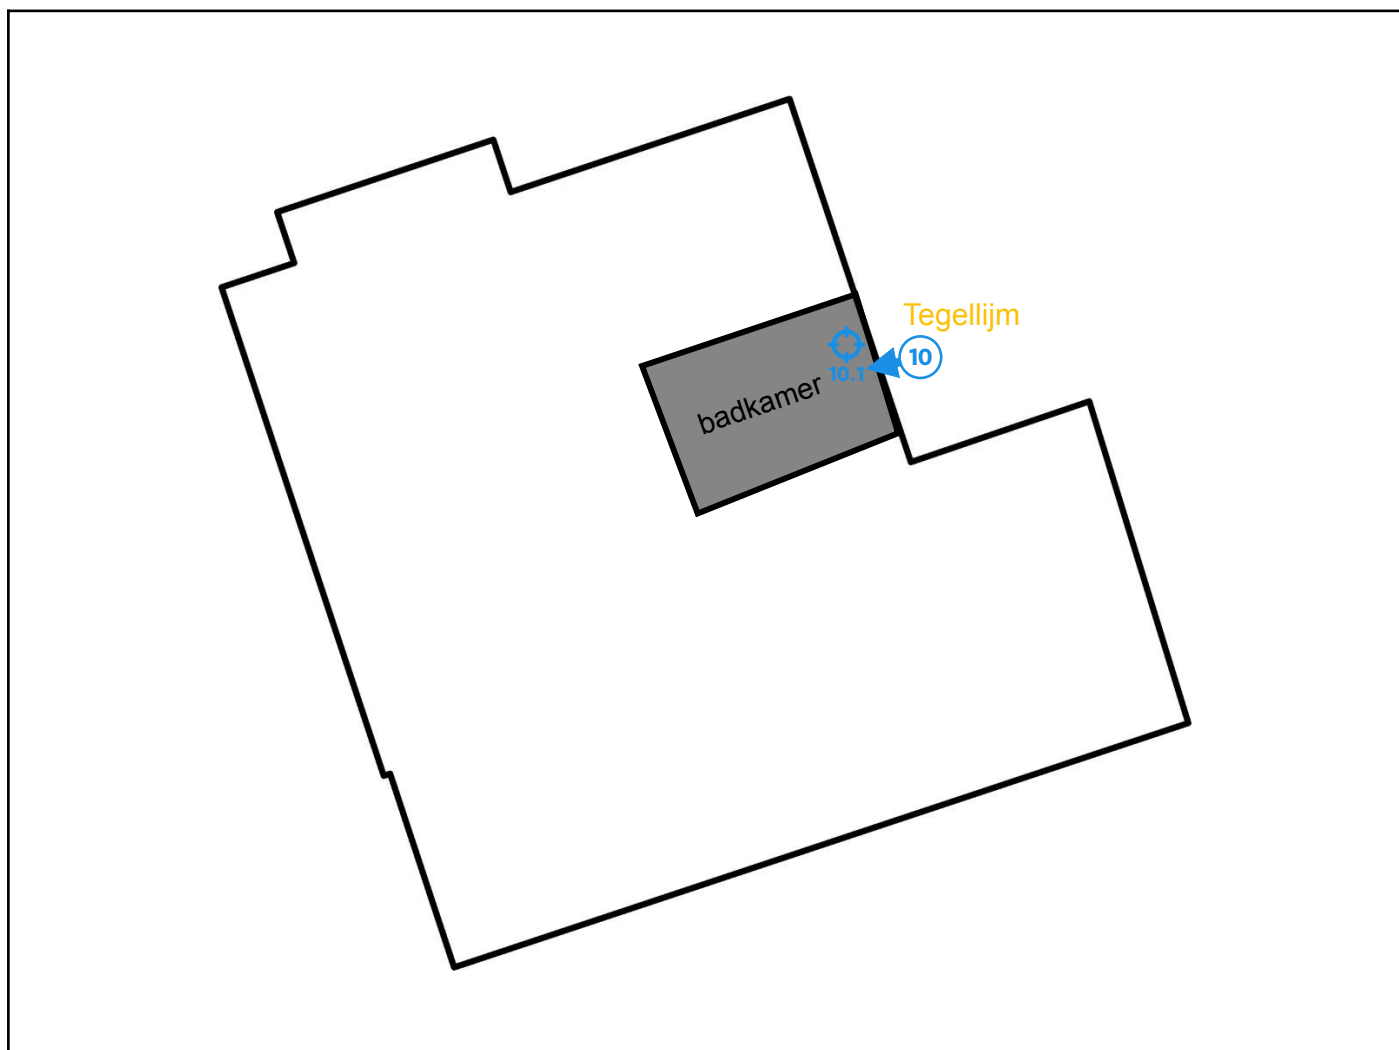
Plan 1.4: Gvl+2 zolder

Beschrijving	Type	Actie
10. Tegellijm badkamer op zolder.	Geen asbest	-
10.1 Code: P01	Puntmonster	-

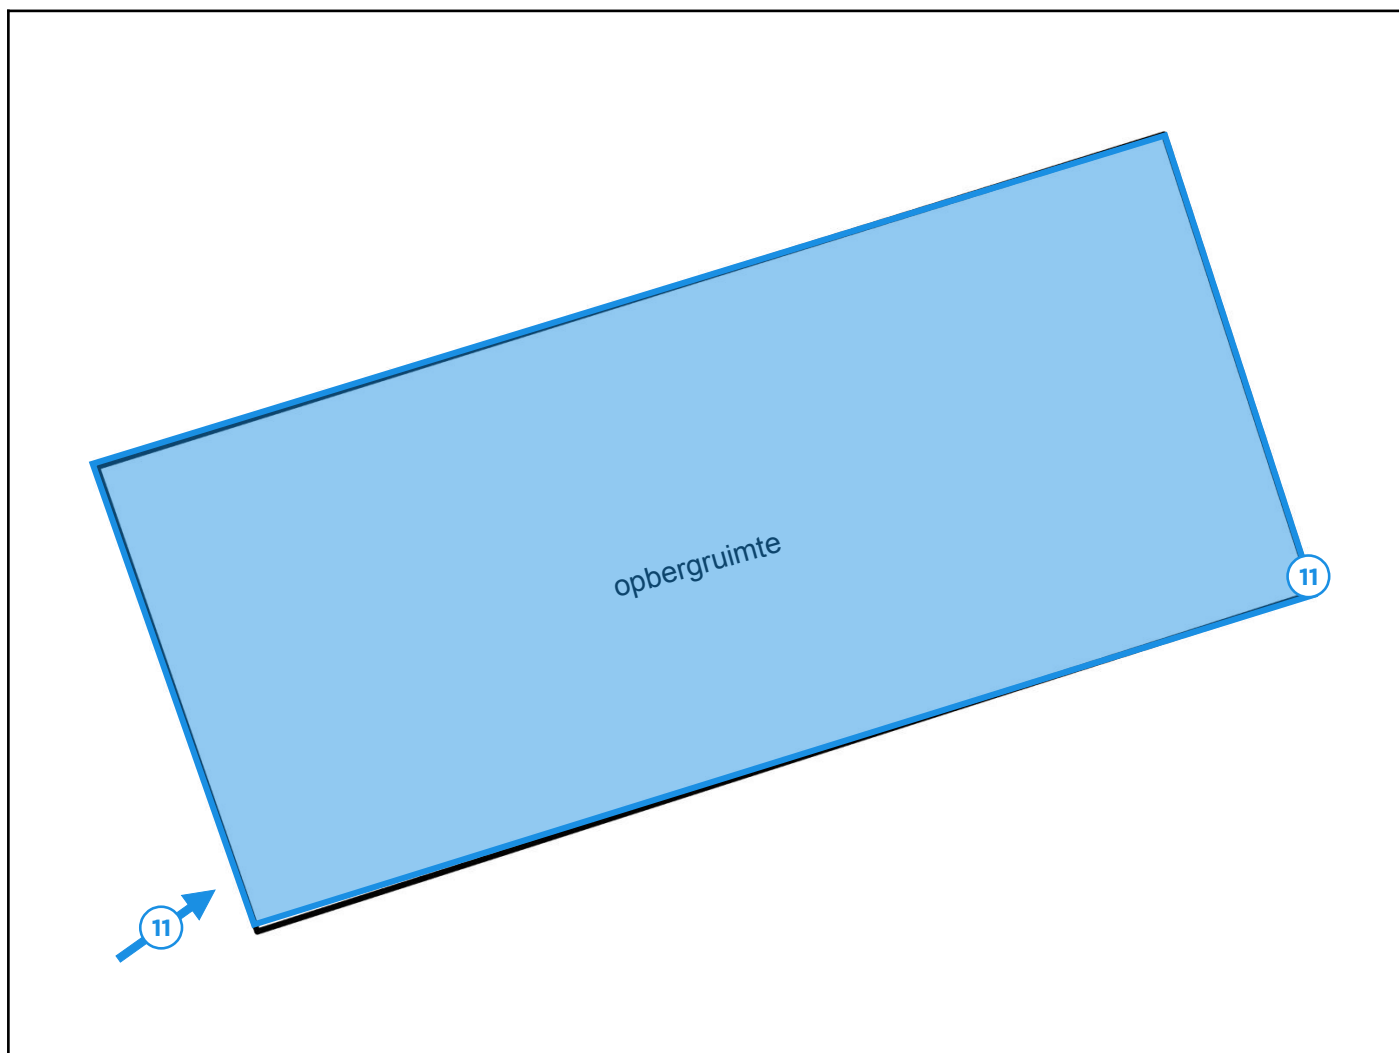
Plan 3.1: bijgebouw

Beschrijving	Type	Actie
11. Leien op dak constructie(aan keuken).	Geen asbest	-
