Asbestinventarisatetest

Kpt. R. Wouterslaan 19, 1780 Wemmel

Attestnummer : 20240619-000581.000

Uitgegeven op : 19.06.2024

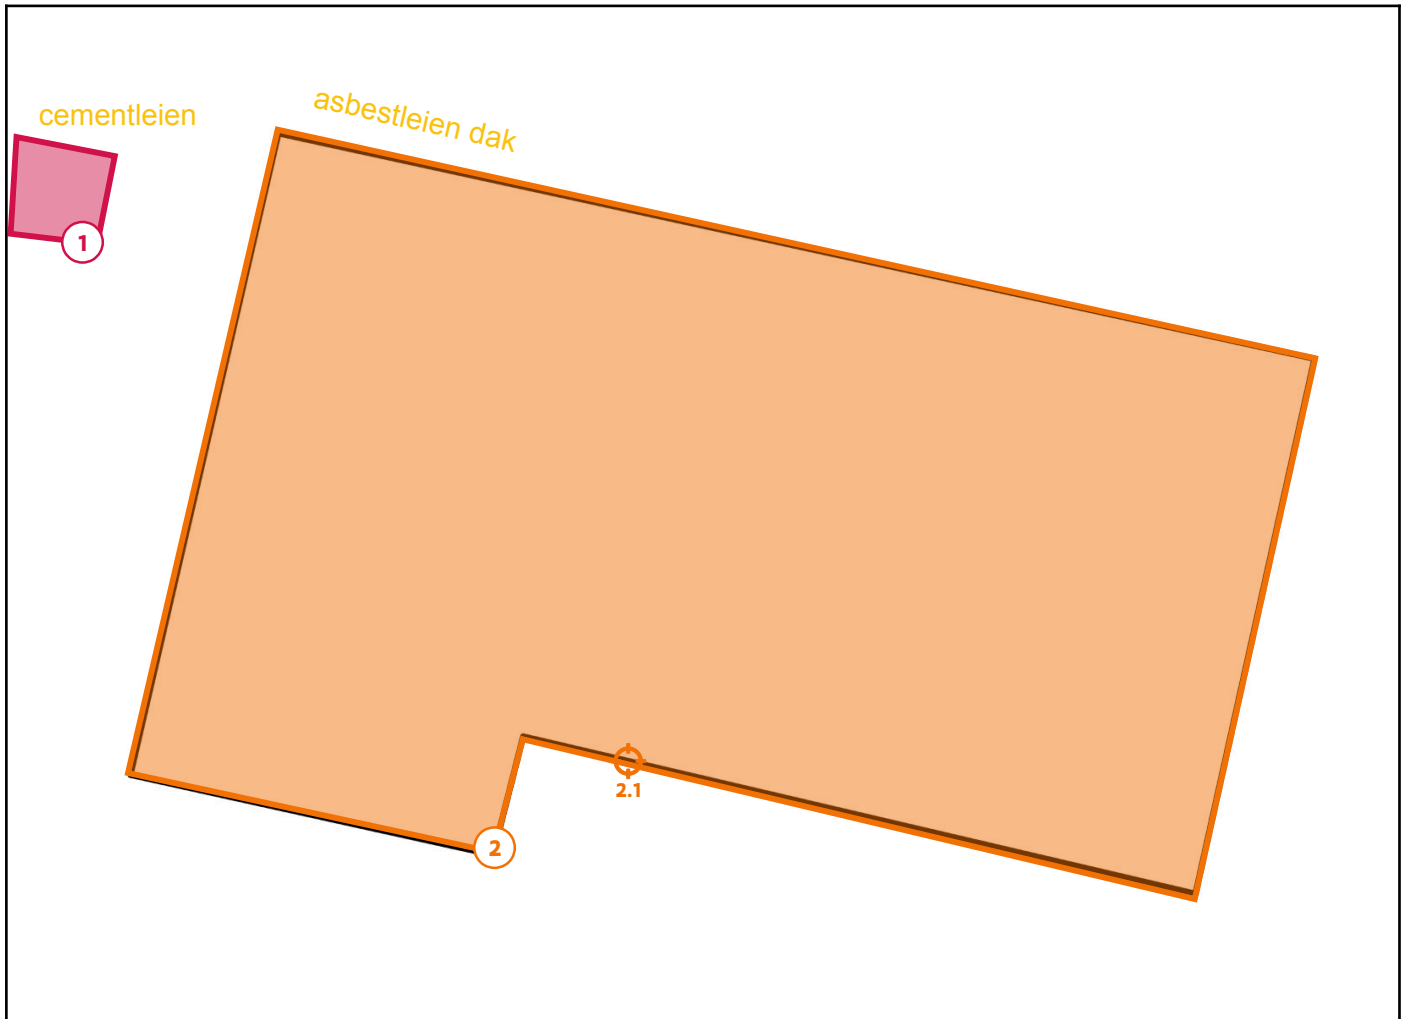
Plan 1.1: Hoofdgebouw plan- dak

Beschrijving	Type	Actie
1. Cementleien (afval).	Asbestmateriaal	Dringend verwijderen
2. Kunstmatige leien dak.	Asbestmateriaal	Verwijderen
2.1 Code: P01	Puntmonster	-

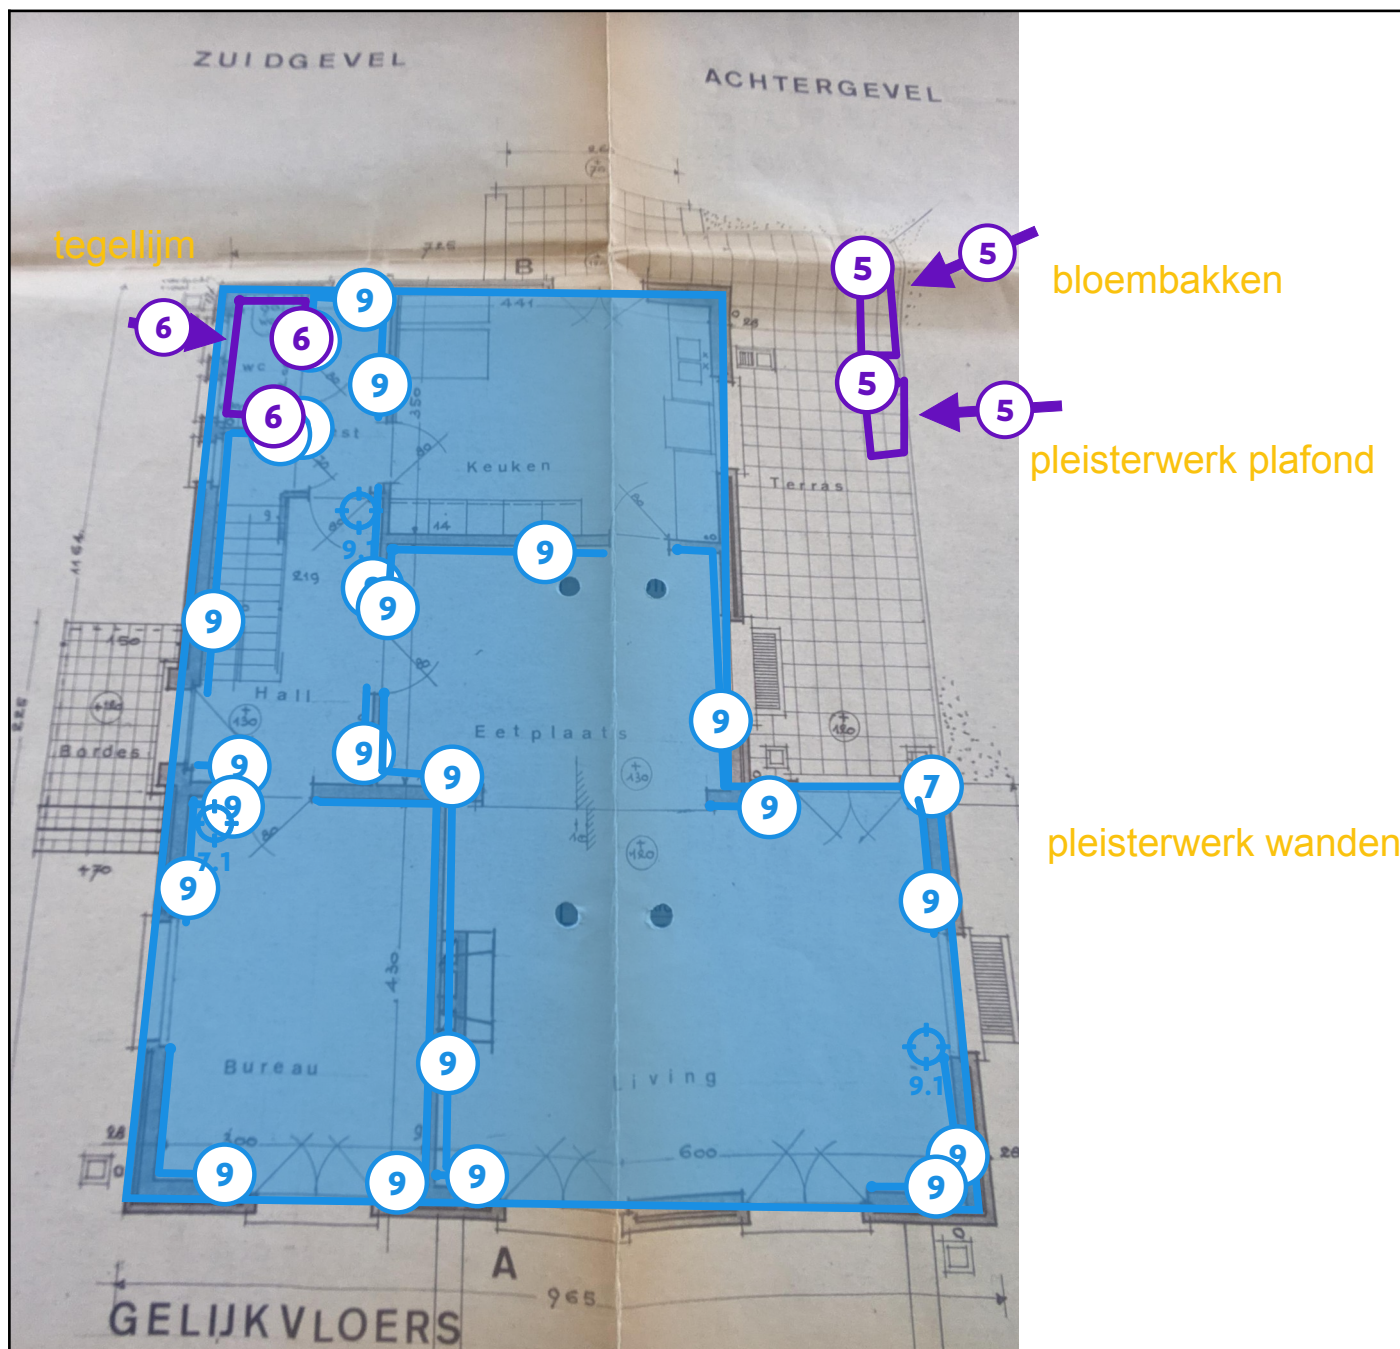
Plan 1.2: Gelijkvloerse verdieping plan 1

Beschrijving	Type	Actie
5. 2 losse bloembakken in vezelcement	Roerend goed	-
6. Tegellijm achter faience wandtegels.	Advies	-
7. Pleisterwerk plafond.	Geen asbest	-

7.1 Code: MM01	Mengmonster	-
9. Pleisterwerk wanden.	Geen asbest	-
9.1 Code: MM02	Mengmonster	-

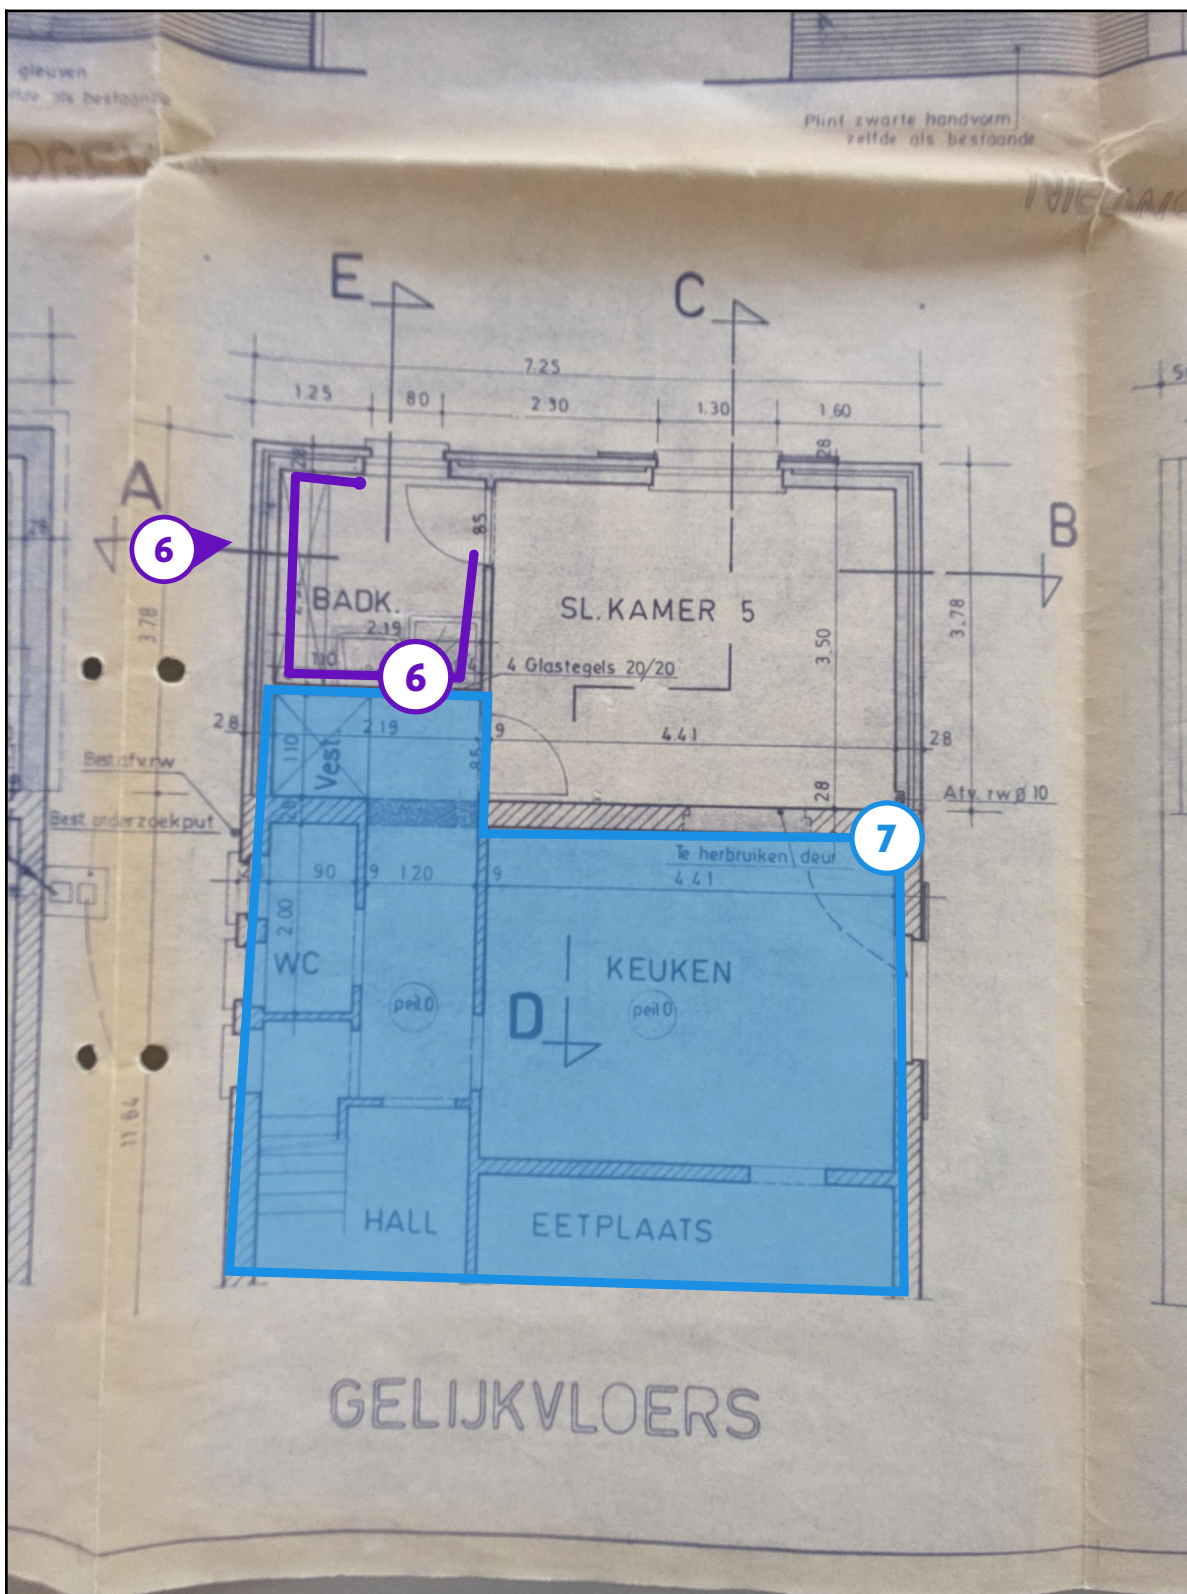
Plan 1.3: Gelijkvloerse verdieping plan 2

6. Tegellijn achter faience wandtegels.	Advies	-
7. Pleisterwerk plafond.	Geen asbest	-

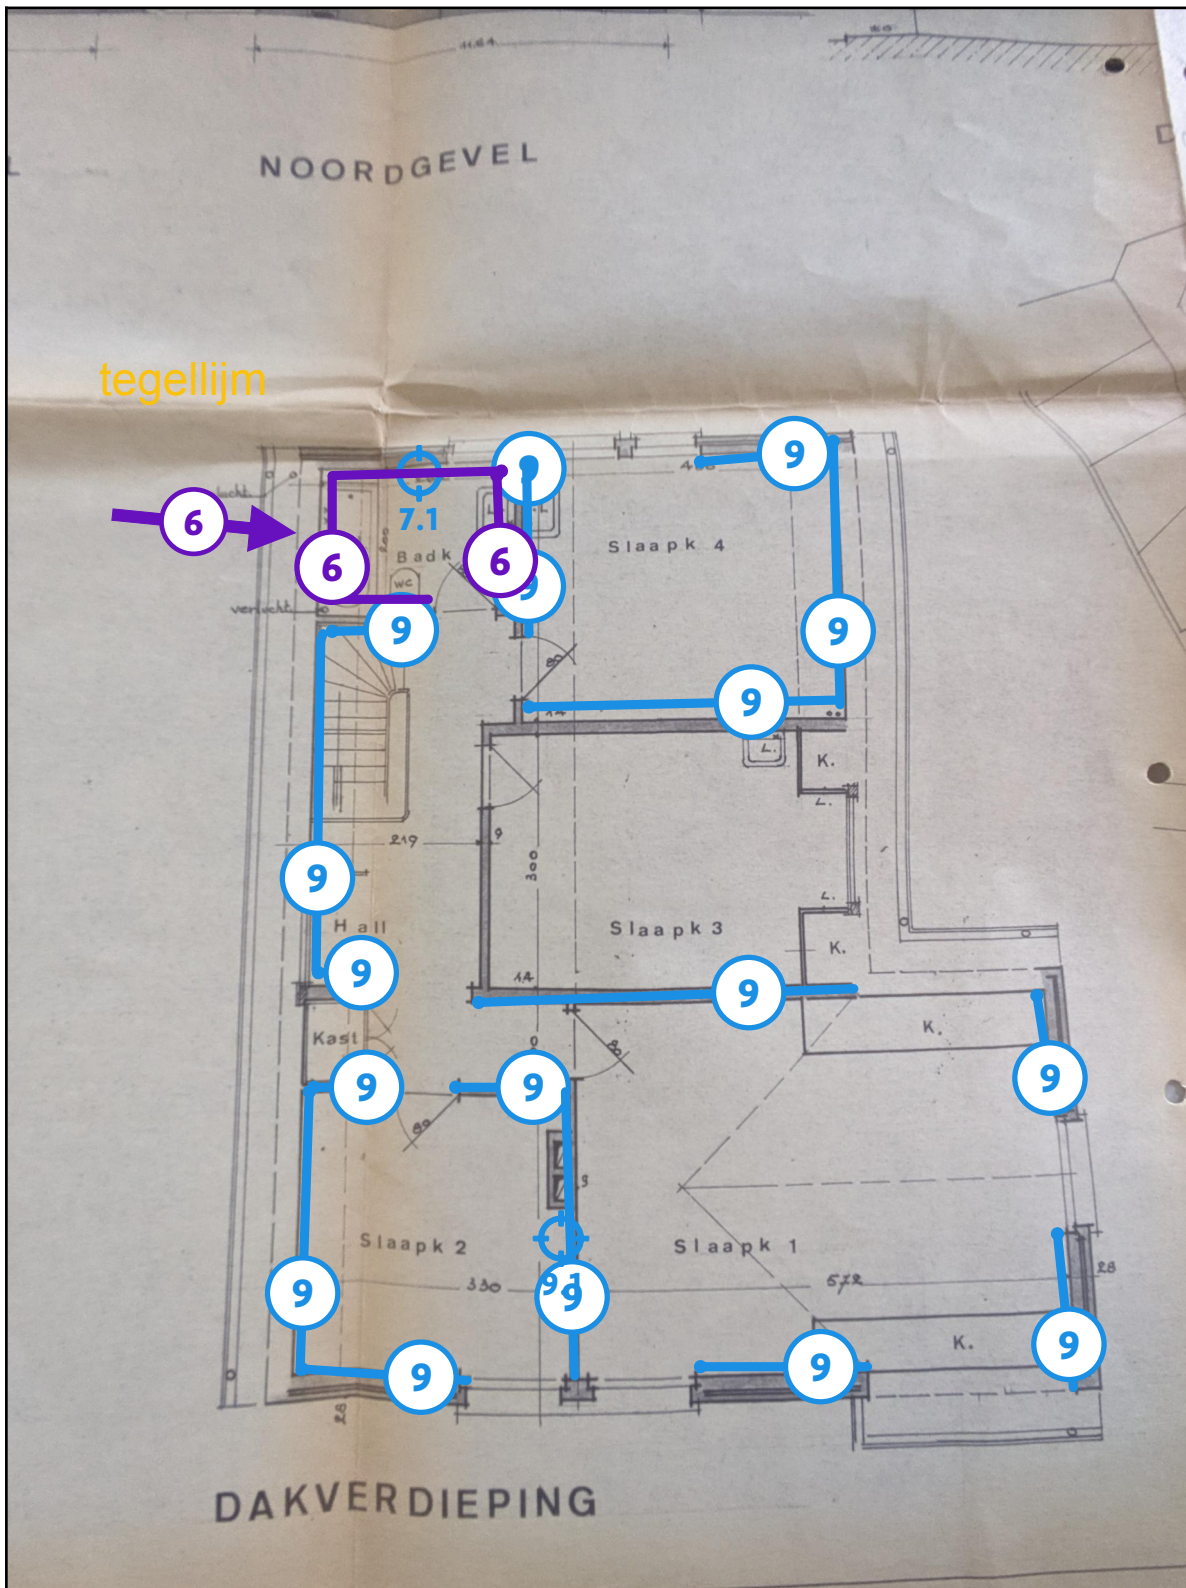
Plan 1.4: 1e verdieping.

6. Tegellijm achter faience wandtegels.	Advies	-
7. Pleisterwerk plafond.	Geen asbest	-
7.1 Code: MM01	Mengmonster	-
9. Pleisterwerk wanden.	Geen asbest	-
9.1 Code: MM02	Mengmonster	-

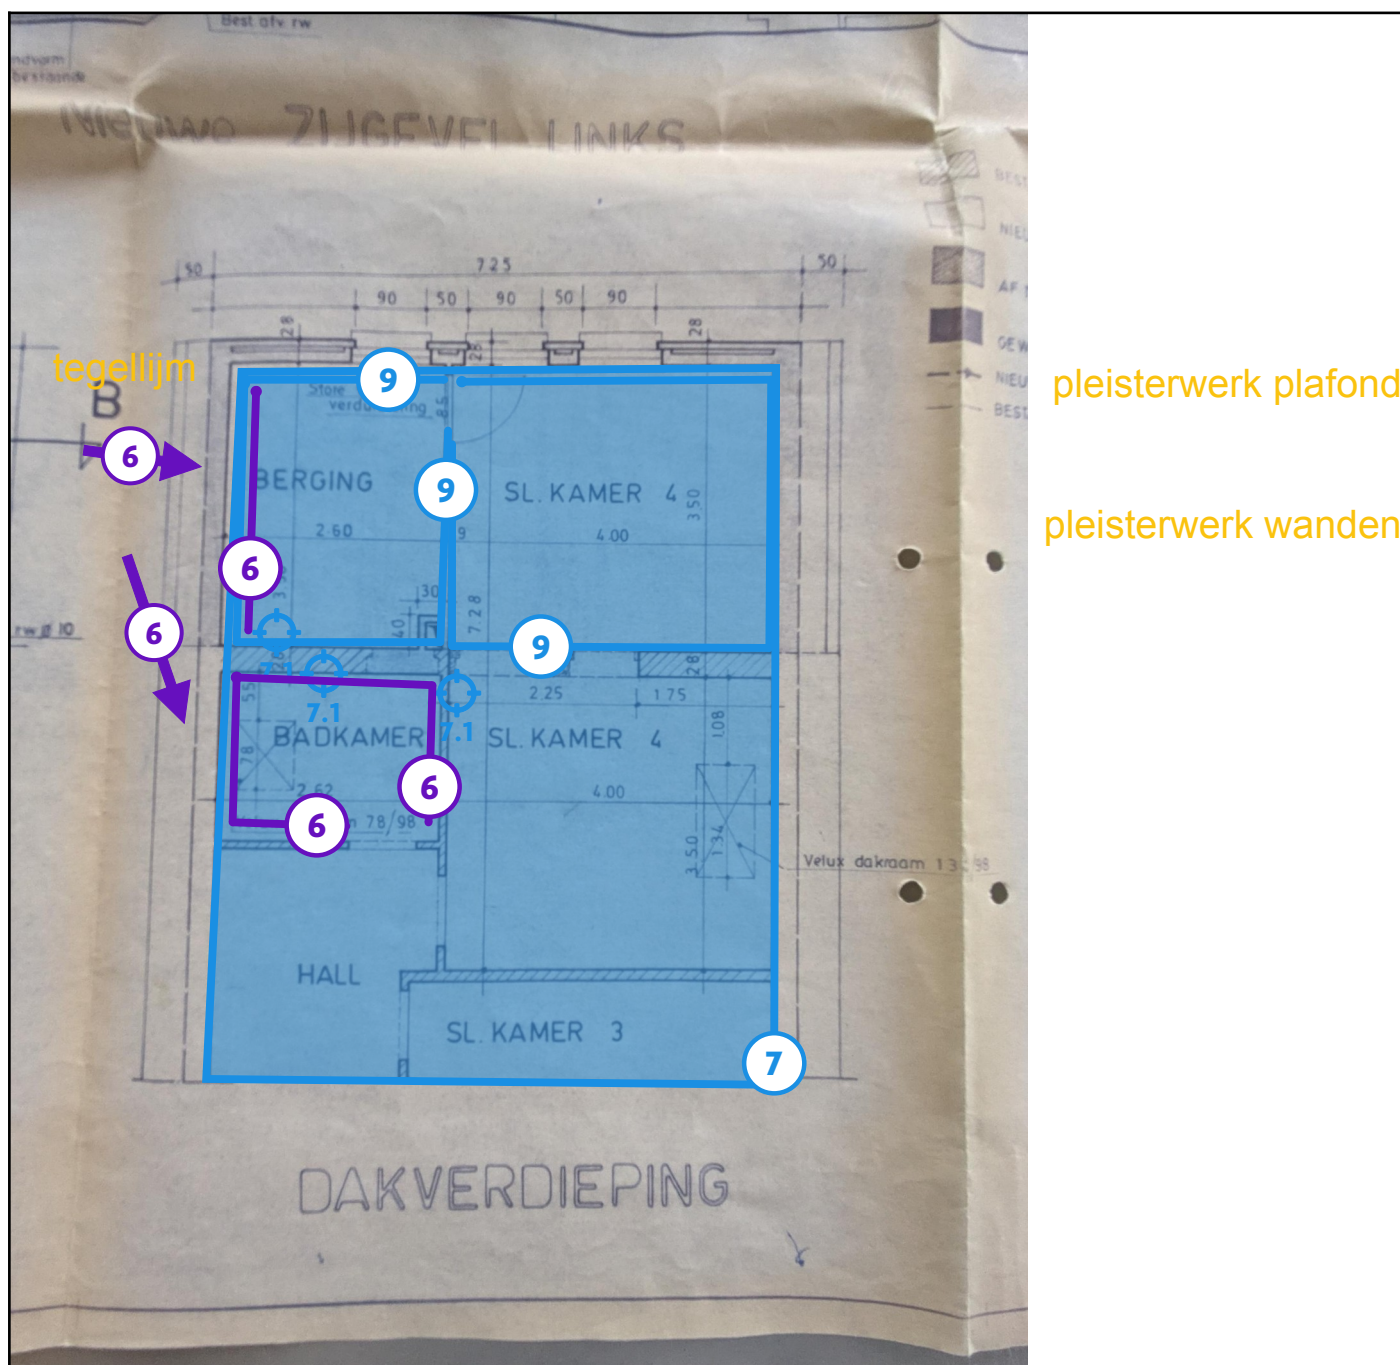
Plan 1.5: 1e verdieping plan 2

Beschrijving	Type	Actie
6. Tegellijm achter faience wandtegels.	Advies	-
7. Pleisterwerk plafond.	Geen asbest	-
7.1 Code: MM01	Mengmonster	-

9. Pleisterwerk wanden.	Geen asbest	-
-------------------------	-------------	---

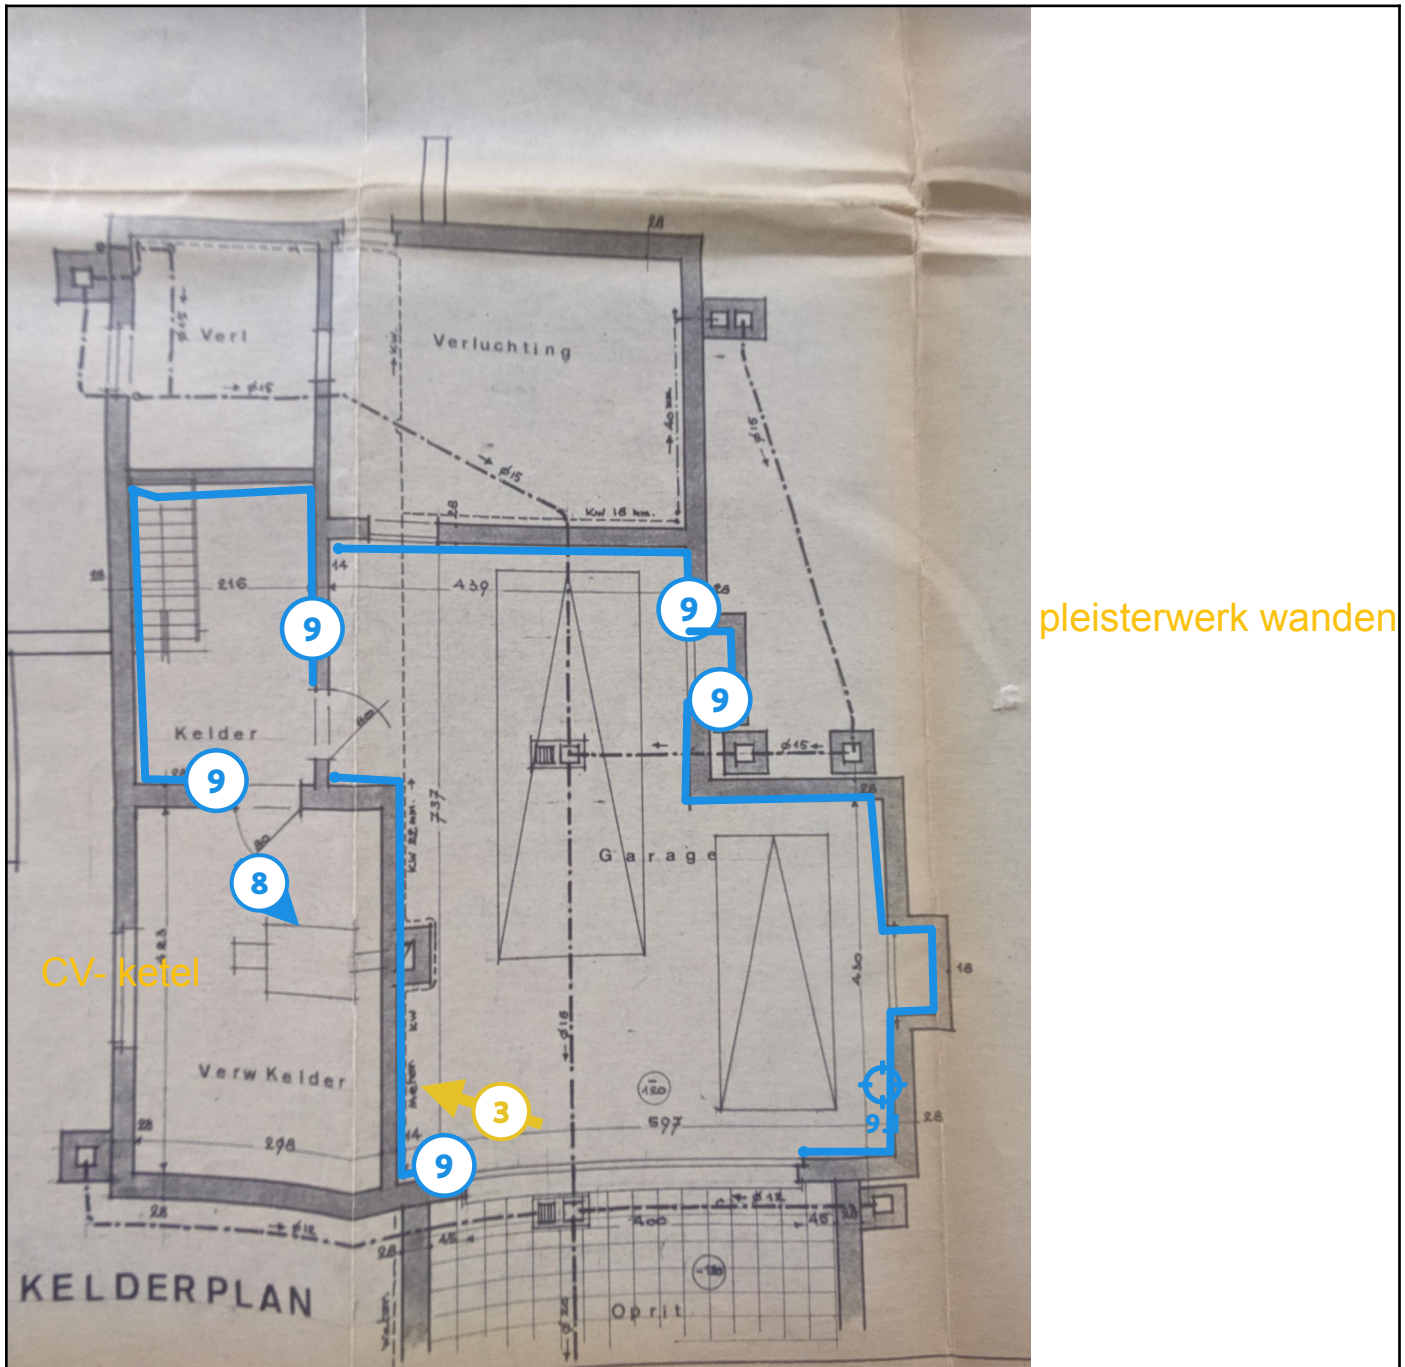
Plan 1.6: kelder en garage

Beschrijving	Type	Actie
3. Zekeringkast in bakeliet.	Asbestmateriaal	Zorgvuldig beheren
8. CV- ketel.	Geen asbest	-
9. Pleisterwerk wanden.	Geen asbest	-

9.1 Code: MM02	Mengmonster	-
----------------	-------------	---

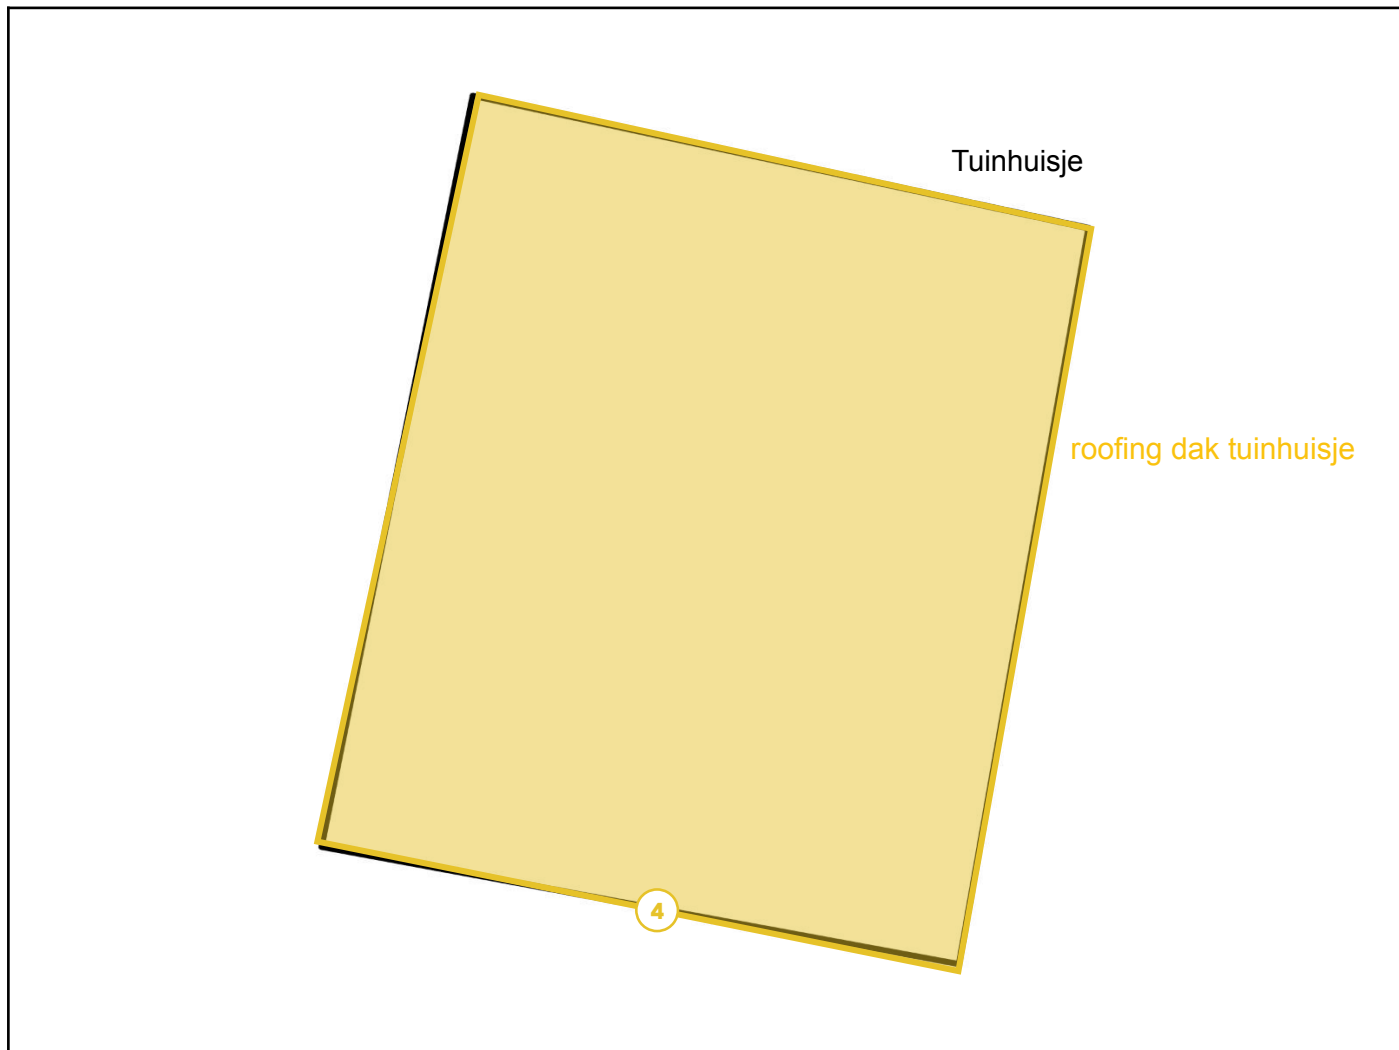
Plan 2.1: Bijgebouw- tuinhuisje plan

Beschrijving	Type	Actie
4. Roofing tuinhuisje.	Asbestmateriaal	Zorgvuldig beheren
